**Karolina STASZEWSKA<sup>1</sup>**

## **ZASTOSOWANIE METODY TRIPOD DO ANALIZY WYPADKÓW STATECZNOŚCIOWYCH NA PRZYKŁADZIE WYPADKU M/F JAN HEWELIUSZ W PORCIE YSTAD**

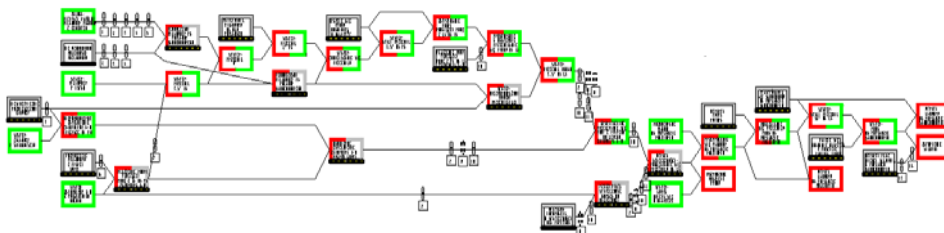
**Rys. 3.** Łańcuch zdarzeń wypadku m/f Jan Heweliusz

Na podstawie dostępnych danych<sup>5</sup> autor podjął próbę zastosowania metody TRIPOD w celu identyfikacji ciągu zdarzeń prowadzących do utraty stateczności i pływalności promu w Ystad. W efekcie powstał diagram (Rys. 3) przedstawiający sekwencję zdarzeń począwszy od zdarzenia inicjującego aż do zdarzenia finalnego.

Powstały diagram nie może być, ze względu na swą rozbudowaną formę, przedstawiony w czytelny sposób w całości. Łańcuch zdarzeń podzielono zatem na cztery części, z których każda zaprezentowana została na odrębnym rysunku (Rys.4, Rys.5, Rys.6, Rys.7).

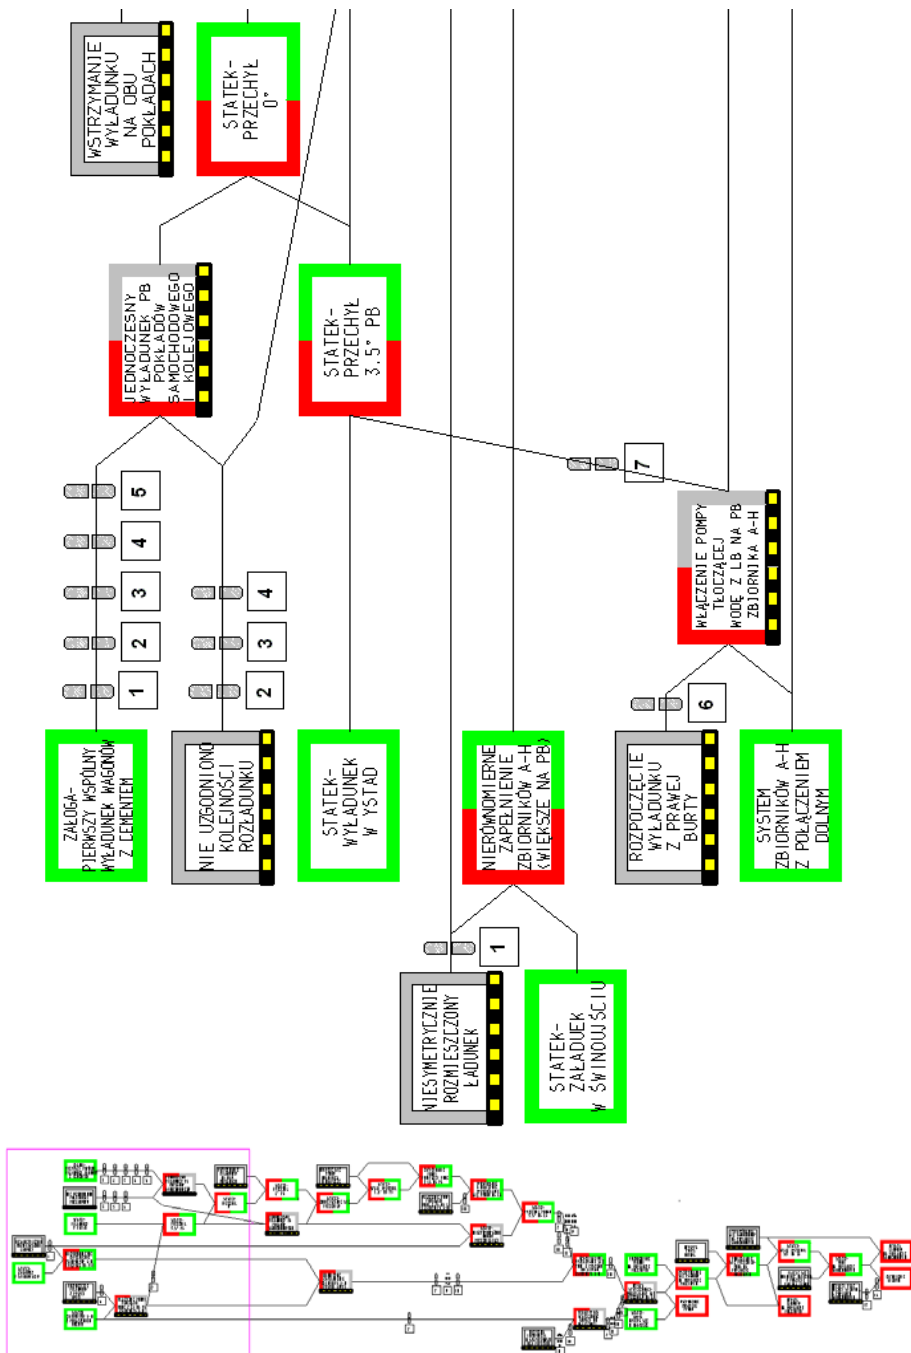
Rys. 4. Diagram scenariusza wypadku m/f Jan Heweliusz cz.1

Wszystkie zidentyfikowane bariery zaznaczono na diagramie scenariusza wypadku i przedstawiono w tabeli nr 1.
