Marek IDZIOR¹
Maciej BIELIŃSKI²
Tomasz BOROWCZYK³
Wojciech KARPIUK⁴

ANALIZA WPŁYWU WARUNKÓW EKSPLOATACJI NA STAN TECHNICZNY TURBOSPŘĘŻAREK DOŁADOWANYCH SILNIKÓW SPALINOWYCH

ANALYSIS OF OPERATING CONDITIONS EFFECTS ON TURBOCHARGER'S MECHANICAL CONDITION IN SUPERCHARGED COMBUSTION ENGINES

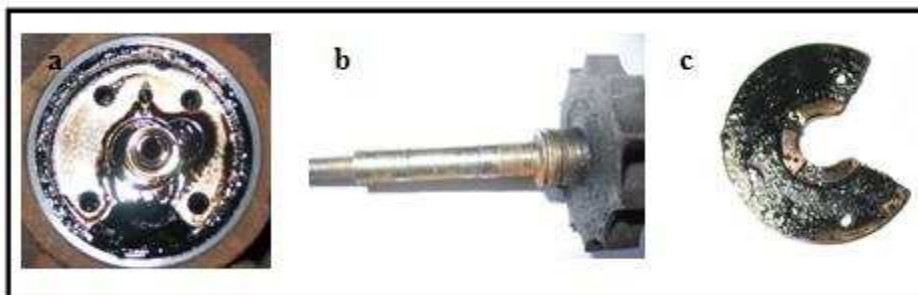
- oleju silnikowym – pierwotnie złej jakości (niestosowanie się do zaleceń producenta),
- filtry oleju – niedrożnym w wyniku zabrudzenia, pierwotnie niewłaściwym, o nieprawidłowych parametrach,

Rys.5. Uszkodzenia elementów turbosprężarek wywołane zanieczyszczeniem oleju: zaczopowanie otwory olejowe korpusu środkowego a) i płycie łożyska wzdłużnego c), głębokie rysy na czopach wałka wirnika b) [6]

- pogorszeniem warunków pracy łożyska ślizgowego i wzdłużnego, w wyniku zmniejszenia przekrojów czynnych otworków smarujących,
- miejscowym przegrzewaniem się elementów, wzrostem temperatury styku,
- szybkim zniszczeniem turbosprężarki objawiającym się m.in.: głębokimi rysami na czopach wału wirnika i powierzchniach łożyska, zmianą parametrów warstw wierzchnich styku, rozkalibrowaniem otworów mocujących łożyska korpusu środkowego, zapieczenie pierścieni uszczelniających w rowkach (Rys.5.).

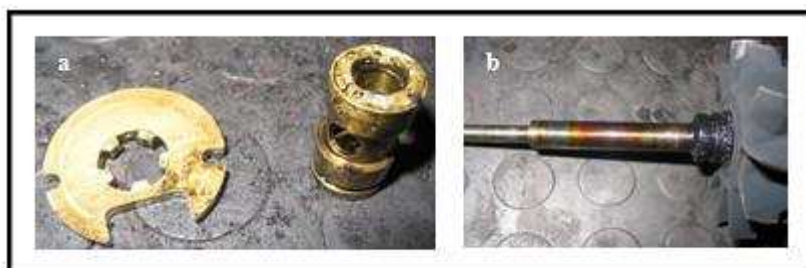
- niedopełnienia czynności serwisowych – brak oleju w czasie pierwszego uruchomienia po zamontowaniu nowej bądź regenerowanej turbosprężarki,
- spadku sprawności układu smarowania – zmniejszenie waporowej sprawności pompy oleju na skutek zużycia, zanieczyszczenie (zaczopowanie) kanałów olejowych i filtra oleju etc.,

Rys.6. Uszkodzenia elementów turbosprężarek wywołane spadkiem ciśnienia oleju: trwałe zniekształcenia, rysy w obrębie łożysk a), przegrzany (widoczne przebarwienia) wał wirnika b) [6]

- zniszczeniem w obrębie warstw wierzchnich materiału łożysk i czopu wału wirnika,
- zmianie właściwości fizycznych materiału wału wirnika i łożysk,
- zapieczeniem tulei łożysk w otworach korpusu środkowego,
- termolizą składników oleju (koksowanie) – produkty w postaci nagaru osadzają się w otworach smarujących korpusu środkowego doprowadzając do ich niedrożności (Rys.6.).

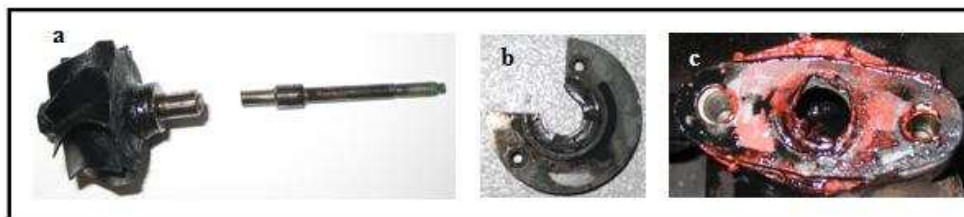
- niedrożnego bądź niesprawnego układu smarowania silnika – utrudniony przepływ oleju przez kanały po stronie dopływu i odpływu oleju z turbosprężarki (zgięcie, złamanie bądź niedrożność przewodu doprowadzającego lub odprowadzającego olej, który jest wrażliwym punktem układu turbodoładowania, a jego wymiana nie wchodzi w zakres czynności obsługowych), niesprawna pompa, zaczopowany filtr,
- zbyt niskiego poziomu oleju w misce olejowej, długotrwałej pracy silnika w niewłaściwej pozycji,
- zapowietrzenie układu smarowania – wynikać może m.in. z niewłaściwie działającego układu odpowietrzenia skrzyni korbowej.

- natychmiastowym zatarciem wału wirnika w łożyskach poprzecznych – w wyniku tego procesu dochodzi także do ścięcia zabezpieczeń utrzymujących pojedynczą tulejkę łożyska we właściwym położeniu a nawet do rozerwania wału,
- zniekształceniem płytki łożyska wzdłużnego,
- zapieczeniem pierścieni uszczelniających w rowkach (Rys.7.).

Rys.7. Uszkodzenia elementów turbosprężarek wywołane brakiem oleju: ukrecony wał wirnika w wyniku zatarcia łożysk a), stopiona powierzchnia trąca łożyska wzdłużnego b), niedrożny przewód odprowadzający olej z turbosprężarki w wyniku niewłaściwej naprawy (gruba warstwa silikonowej uszczelki) c) [6]

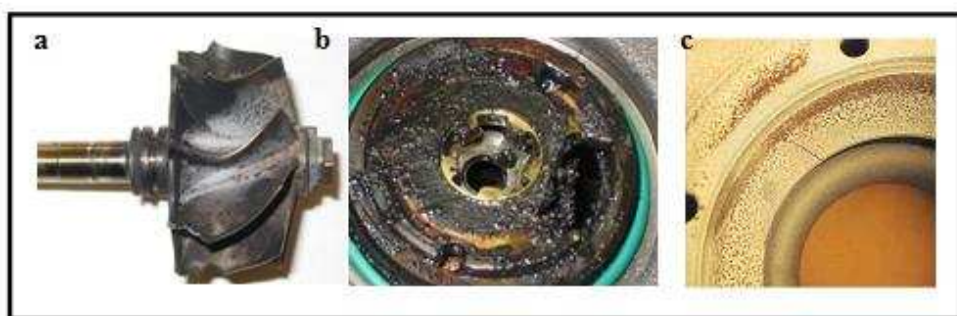
- niesprawności układu zasilania silnika – niewłaściwa praca wtryskiwaczy, zużyte (cieknące) końcówki rozpylacza, niesprawność jednostki sterującej wtryskiem,
- niesprawności układu sterowania silnikiem – m.in. nieprawidłowo działający czujnik ciśnienia doładowania,
- niesprawności układu wydechowego – utrudniony wylot spalin w wyniku np. zapchanego filtra cząstek stałych.

- zniekształceniem (w wyniku nadtopienia) oraz korozją wysokotemperaturową łopatek turbiny – obserwowane jest także zjawisko ablacji (erozja materiału pod wpływem przepływu gazów o dużej entalpii)
- pęknięciem korpusu turbiny – szczególnie niebezpieczne są naprężenia termiczne powstałe w wyniku nagłego schłodzenia (np. strumieniem wody padającym na rozgrzaną turbinę),
- zniekształceniem innych elementów mających kontakt z gorącymi spalinami – szczególnie przylgni zaworu upustowego, mechanizmu zmiennej geometrii łopatek kierownicy,

- gromadzeniem się nagaru (powstałego w wyniku koksowania oleju) w wewnętrznych przekrojach turbiny – w rowkach pierścieni, oraz na samych pierścieniach uszczelniających na wałku wirnika turbiny i korpusie, w kanałach doprowadzających olej do łożysk jak i w samych łożyskach (Rys.8).

Rys.8. Uszkodzenia elementów turbosprężarek wywołane zbyt wysoką temperaturą spalin: zniekształcone łopatki koła turbiny a), nagar olejowy zgromadzony w korpusie środkowym b), pęknięcie korpusu turbiny c) [6], [3]

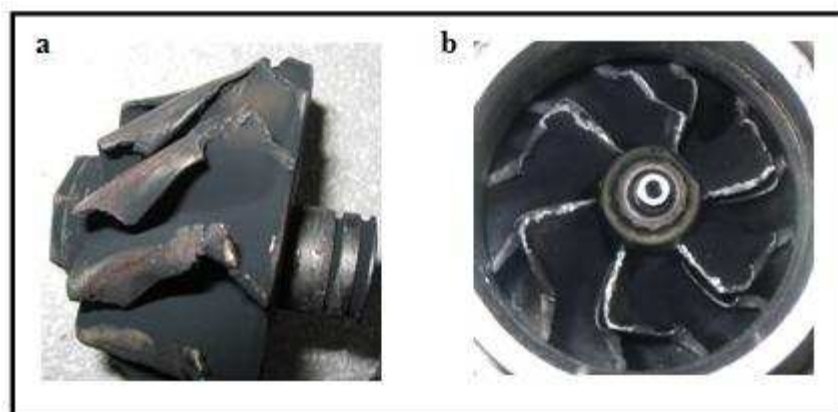
- zniekształcenie geometrii łopatek koła wirnikowego turbiny i sprężarki – od niewielkich ubytków materiału na zewnętrznych powierzchniach łopatek po całkowite zniszczenie wirnika, pęknięcie korpusu,
- ubytek materiału w kanałach korpusu (turbiny i sprężarki),
- zniekształcenie, zniszczenie innych elementów – łopatek zmiennej geometrii stojana turbiny, przylgni zaworu upustowego (Rys.9.).

W wyniku przedostania się ciała obcego w obręb pracy wirników turbosprężarki powstają rozległe uszkodzenia, w najlepszym przypadku doprowadzając do spadku sprawności sprężania lub rozprężania. Spadek sprawności objawia się dyssypacją energii w postaci szmerów i gwizdów. Nawet najmniejsze uszkodzenie wywołuje niewyrównoważenie sił i w związku z tym szybko postępujące zniszczenie zespołu. Często zdarzają się uszkodzenia tak rozległe, że wykluczają jakąkolwiek naprawę.

Rys. 9. Uszkodzenia elementów turbosprężarek spowodowane przez ciała obce: zniszczona łopatka koła turbiny a), zniszczona łopatka koła sprężarki b) [6]
