### **ANALIZA USZKODZEŃ TURBOSPREŻAREK SILNIKÓW O ZAPŁONIE SAMOCZYNNYM W RZECZYWISTYCH WARUNKACH EKSPLOATACJI**

### **FAILURE ANALYSIS TURBOCHARGER OF DIESEL ENGINES IN REAL OPERATING CONDITIONS**

Obiektem badań była turbosprężarka firmy Garrett model GT 1749V. Montowana jest seryjnie m.in. do silnika o pojemności 1900 cm<sup>3</sup> z zapłonem samoczynnym o mocy znamionowej 88 kW, wykorzystywanego do napędu samochodu osobowego.

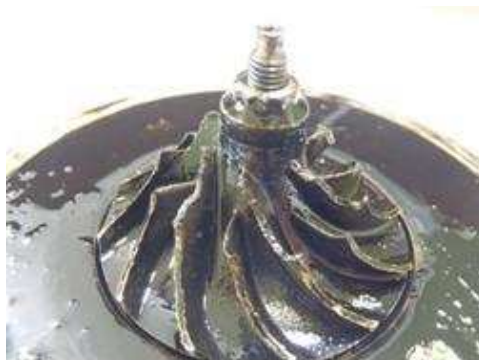
Uszkodzenie tego typu powstaje w następstwie przedostania się jednego lub kilku ciał obcych do układu dolotowego. Pod pojęciem ciała obcego obecne w układzie dolotowym rozumie się: niewielkich rozmiarów zanieczyszczenie przepuszczone przez filtra powietrza (niewłaściwy montaż, zużycie, niedopasowany filtr) lub przez nieszczelność w układzie, wykruszone fragmenty króćców i łączników, elementy pozostawione w obrębie kanału dolotowego po montażu lub naprawie (podkładki, nakrętki). Bezpośrednimi skutkami przedostania się ciała obcego w przestrzeń pracy wirnika jest zniekształcenie jego geometrii. Mechanizm powstawania uszkodzenia jest erozyjny i zależy od wielkości ciała trafiającego na łopatki wirnika. Nawet najmniejszy element wprowadzany wraz ze strumieniem powietrza na koło wirnikowe, w wyniku znacznej energii strumienia gazu i sił bezwładności, silnie oddziałuje z łopatkami.

Ciałem obcym, które zainicjowało proces niszczenia analizowanej turbosprężarki, najprawdopodobniej był element mocujący niewielkich rozmiarów (podkładka, pierścień osadczy). Świadczy o tym typ deformacji łopatek wirnika sprężarki. Część łopatek jest częściowo wyłamana lub silnie zakrzywiona.

Rys.3.2. Uszkodzony wirnik sprężarki

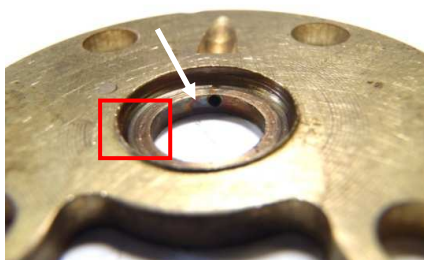
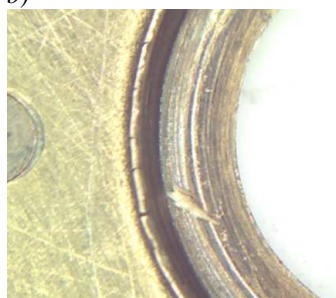
Rys.3.3. Uszkodzone gniazdo łożyska wzdłużnego a) skala 1:1, b) skala 10:1

Bez względu na to czy brak oleju w łożyskach wynika z wycieku oleju przez nieszczelności, czy przez wypompowanie go ze strefy kontaktu dochodzi do bezpośredniego styku trzpieni z tarczą w łożysku wzdłużnym lub czopa wału z panewką w łożysku poprzecznym. Efekt naprężeń cieplnych zaobserwować można w miejscu współpracy trzpienia z tarczą łożyska wzdłużnego. Bezpośredni kontakt trzpienia z tarczą doprowadził do nadtopienia jej powierzchni i ubytku materiału 1,5 mm w głąb (rys.3.3.). Obecność naprężeń cieplnych potwierdza także przebarwienie materiału tarczy. Charakter postępowania zniszczeń intensyfikowany jest również przez niekorzystne warunki pracy turbosprężarki (szczególnie przez wysoką temperaturę gazów spalinowych)

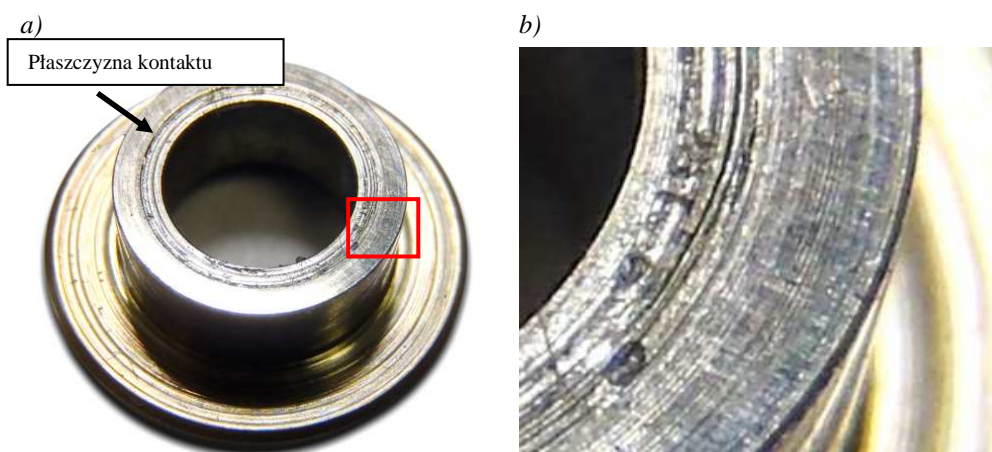
Efekt zużywania cieplnego zaobserwować można także na powierzchni trzpienia łożyska wzdłużnego (rys.3.4.). W normalnych warunkach powierzchnia ta współpracuje z tarczą za pośrednictwem filmu olejowego. Jednak w wyniku patologicznych zjawisk w obrębie łożyska (nadtopienie, ubytek materiału tarczy etc.) dochodzi do skojarzenia dwóch trzpieni. Skojarzenie dwóch jednoimiennych, twardych materiałów nieoddzielonych warstwą oleju doprowadza do zużywania cieplnego powierzchni. Pojawiają się miejscowe szczepienia warstw wierzchnich materiału co doprowadza do zniekształcenia i ubytków na powierzchni w skutek wyrywania.

Rys.3.4. Uszkodzony trzpień łożyska wzdłużnego a) skala 3:1, b) skala 30:1

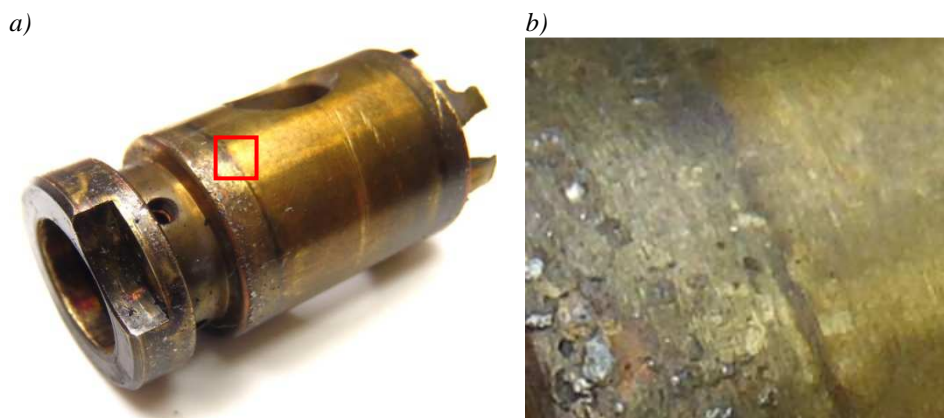
Zjawiska niszczące będące następstwem niewyważonego wirnika obserwowane są także w obrębie zewnętrznej powierzchni tulei łożyska ślizgowego. W miejscu styku tulei z korpusem środkowym turbosprężarki doszło do zjawiska frettingu. Tego typu proces zużywania zachodzi w nominalnie spoczynkowych złączach, a wywołany jest mikroprzemieszczeniami względnymi połączonych elementów. Mikroprzemieszczenia (kilka mikrometrów) wynikają z drgań danego zespołu. Niszczący mechanizm tego procesu polega na jednoczesnym oddziaływaniu adhezyjnym, szczepianiu oraz intensywnym utlenianiu.

w skutek naprężeń stykowych i odkształceń [2]. Efekt frettingu na powierzchni tulei łożyska przedstawiono na rys.3.5., co potwierdza drganie zespołu sprężarka – wał – turbina.

Rys.3.5. Uszkodzone łożysko poprzeczne a) skala 1:1, b) skala 10:1

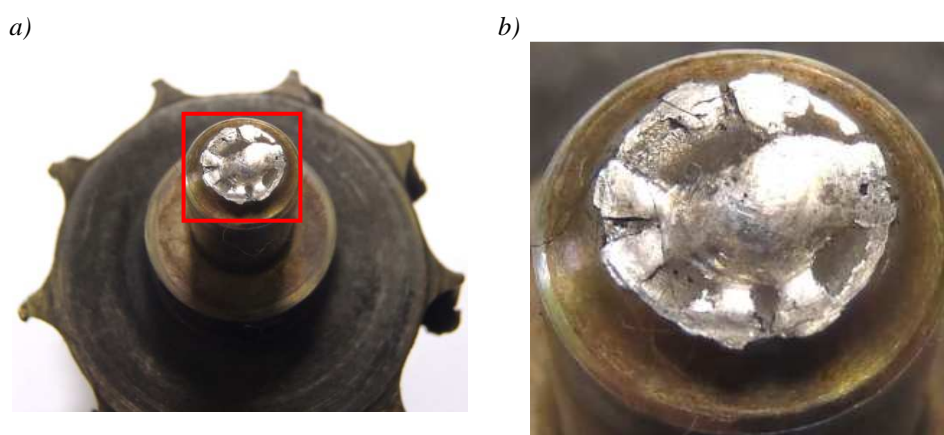
Najbardziej widocznym efektem procesu niszczenia turbosprężarki było zerwanie wału. Doszło do tego m.in. na skutek zwiększającej się amplitudy drgań wału, wspomnianego zjawiska rezonansu, bądź wzrostu naprężeń zmęczeniowych. Wał przełamał się w miejscu współpracy z łożyskiem poprzecznym, w miejscu zmiany przekroju (wpływ karbu). Na rys.3.6. przedstawiono powierzchnię przełomu wału. Widoczne są zmęczeniowe przemieszczenia względne materiału. Ponadto płaszczyzna przełomu jest wypolerowana, co świadczy, że dochodziło do kontaktu zerwanych części wału. Wnioskować można, że obracała się część wału z wirnikiem turbiny, natomiast część połączona ze sprężarką pozostawała nieruchoma. W takim stanie nie było możliwe doładowanie silnika.

Rys.3.6. Przełom wału a) skala 1:1, b) skala 4:1

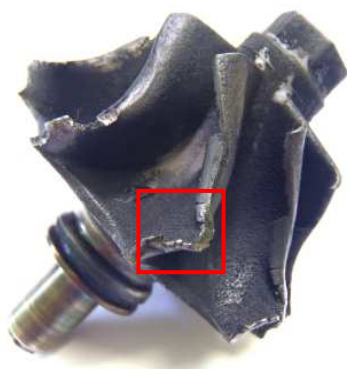
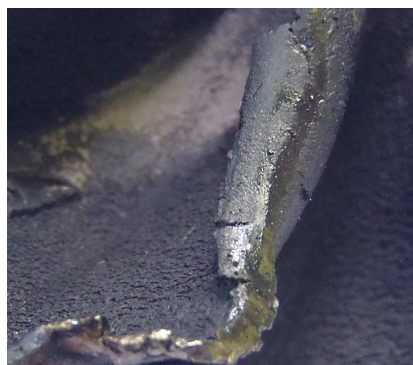
Zerwanie wału pociągnęło za sobą kolejne zniszczenia w postaci deformacji łopatek wirnika turbiny (rys.3.7.). Wygięcie nastąpiło w wyniku zderzenia łopatek z korpusem turbiny. Zniekształcenia w obrębie łopatki turbiny, przedstawione na rys.3.7b., świadczą o zmianie właściwości fizycznych materiału na skutek zbyt wysokiej temperatury (powyżej przemiany eutektycznej w stali). Wzrost temperatury spowodowany był tarciami łopatek o korpus turbiny w obecności gorących gazów spalinowych.

Rys.3.7. Zdeformowane łopatki turbiny a) skala 1:1, b) skala 4:1

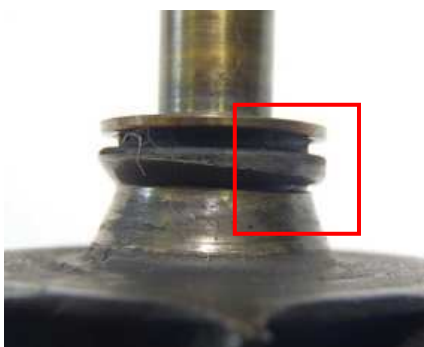
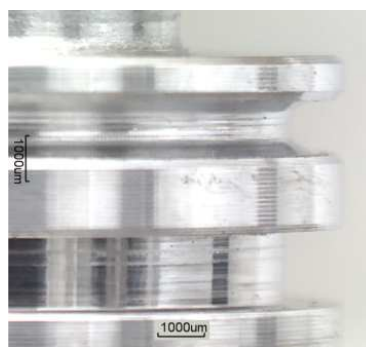
W części urwanego wału po stronie turbiny, oprócz zniekształconych łopatek zaobserwowano rozległe wytarcie powierzchni pierścieniowej (rys.3.8.). Fakt ten potwierdza, że mimo rozerwania wału, na wirnik turbiny w dalszym ciągu trafiały gazy spalinowe.

Rys.3.8. Część pierścieniowa a) element uszkodzony - skala 1:1, b) element nowy - skala 4:1

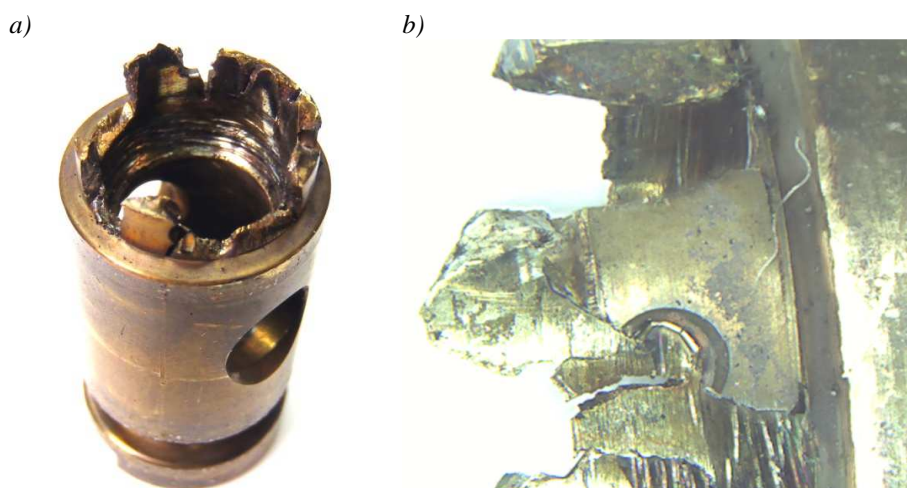
Zjawisko to widoczne jest także na części tulei łożyska ślizgowego, która współpracowała z zerwanym wałem (rys.3.9.). Zaobserwować można wyszczerbienie tulei w obszarze kontaktu z wałem.

Rys.3.9. Uszkodzone łożysko poprzeczne a) skala 2:1, b) skala 10:1
