Mirosław KOWALSKI¹

PRACA SILNIKA TURBOŚMIGŁOWCOWEGO W WARUNKACH OBLADZANIA TUNELU WLOTOWEGO

OPERATIONS OF THE PROPELLER TURBINE ENGINE UNDER INLET TUNNEL'S ICING CONDITIONS.

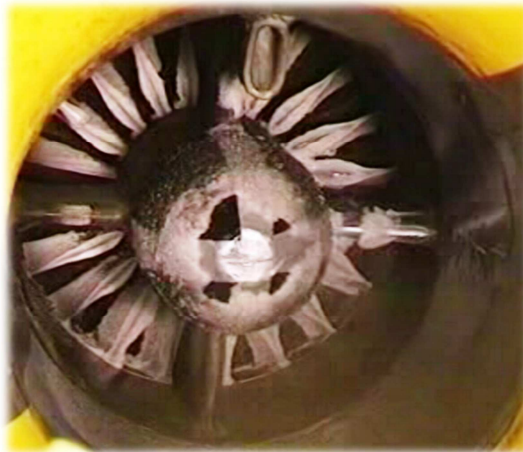
Najkorzystniejszymi warunkami dla wystąpienia oblodzenia jest stan, gdy utrzymuje się bardzo duża wilgotność powietrza, przy jednoczesnym występowaniu temperatury powietrza poniżej $+5^{\circ}\text{C}$. Oblodzenie wlotów kanałów doprowadzających powietrze do silników turbinowych powoduje zaburzenie przepływającego strumienia powietrza, co z kolei, prowadzi do powstawania niebezpiecznych drgań łopatek sprężarki. Ponadto, łopatki mogą zostać uszkodzone przez odrywające się kawałki lodu. Sprężarka z powodu oblodzenia łopatek pracuje niestannie – jest to wynikiem zmiany sił masowych i aerodynamicznych, co w efekcie doprowadza do tzw. pompażu sprężarki silnika. To zaś może spowodować wyłączenie lub nawet uszkodzenie zespołu napędowego.

Rys. 2 Widok oblodzonego tunelu wlotowego oraz wlotowego aparatu kierowniczego sprężarki silnika TW2-117

Dlatego też niezmiernie istotnym jest, aby podczas lotów w warunkach jesienno-zimowych, gdzie temperatura otoczenia jest tylko nieznacznie powyżej zera stopni i przy dużej wilgotności powietrza, włączać automatycznie instalacje ogrzewania tunelu wlotowego silników.

Należy także rozpatrzyć możliwość zmiany położenia czujnika oblodzenia bliżej przekroju wlotowego aparatu kierowniczego silników.

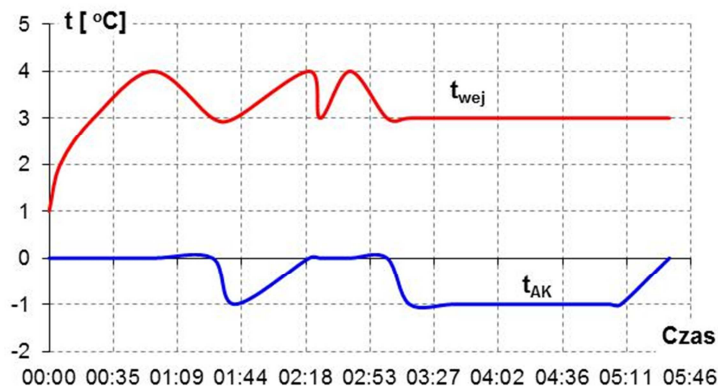
Podczas przeprowadzonych, wstępnych prób na hamowni, na silniku turbośmigłowym typu TW2-117 wykazano, że w przestrzeni pomiędzy nadajnikiem zabudowanym przed tunelem wlotowym i nadajnikiem zabudowanym przed łopatkami nastawnego aparatu kierowniczego sprężarki występuje spadek temperatury powietrza do około $3-4^{\circ}\text{C}$ (bez napływu czynnika wywołującego oblodzenie tunelu wlotowego).

Rys. 3 Bezwzględna różnica temperatur na wejściu do tunelu i w przekroju wlotowego aparatu kierującego silnika TW2-117 bez napływu czynnika oblodzającego (odcinek ok. 40 cm)

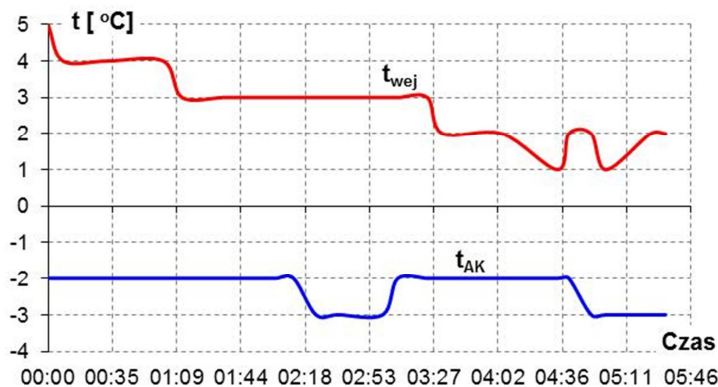
Kolejna próba, podczas której wywołano oblodzenie przez doprowadzanie „mgły” wodnej bezpośrednio do tunelu wlotowego, spowodowała, w efekcie końcowym jego samoczynne zgaśnięcie. Silnik pracował na zakresie przelotowym. Natomiast stwierdzona - poprzednio - różnica temperatur powietrza w przestrzeni pomiędzy tunelem wlotowym i łopatkami nastawnego aparatu kierowniczego sprężarki uległa zwiększeniu do $5-6^{\circ}\text{C}$.

Rys. 4 Bezwzględna różnica temperatur na wejściu do tunelu i w przekroju wlotowego aparatu kierującego silnika TW2-117 z napływem czynnika oblodzającego (odcinek ok. 40 cm)

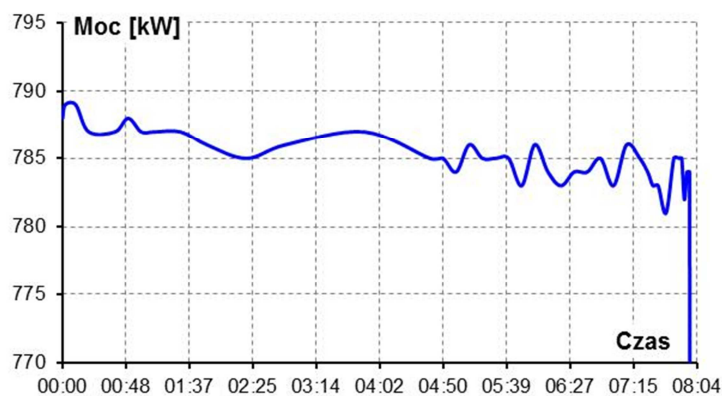
Rys. 5 Zmiana mocy silnika podczas próby z napływem czynnika obładzającego

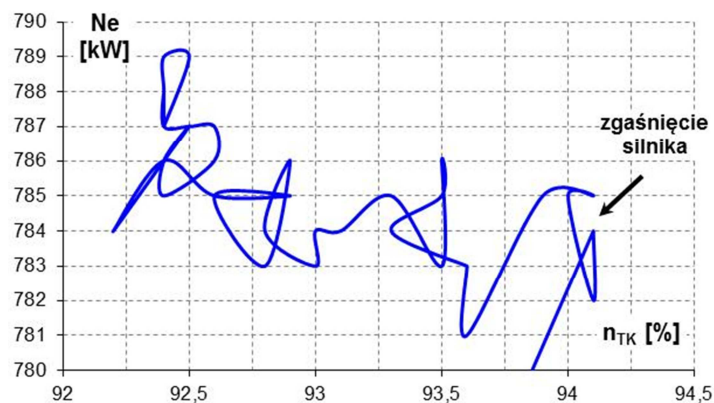
Rys. 6 Zmiana mocy silnika w funkcji prędkości obrotowej turbosprężarki

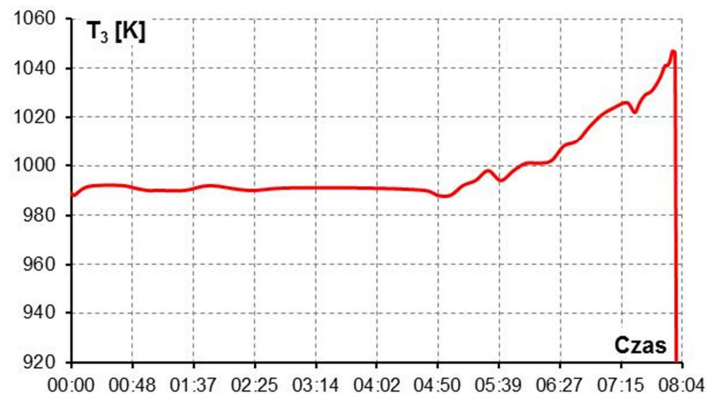
Rys. 7 Zmiana temperatury gazów wylotowych podczas próby z napływem czynnika obciążającego

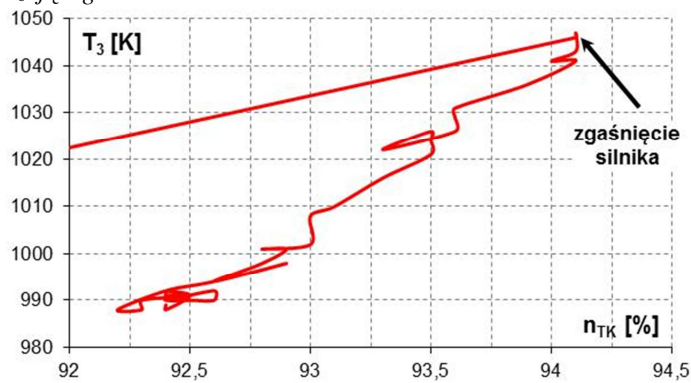
Rys. 8 Zmiana temperatury gazów wylotowych w funkcji prędkości obrotowej turbosprężarki

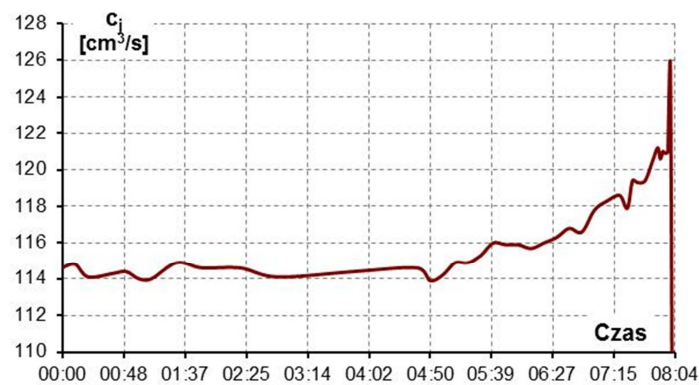
Rys. 9 Zmiana jednostkowego zużycia paliwa podczas próby z napływem czynnika obciążającego

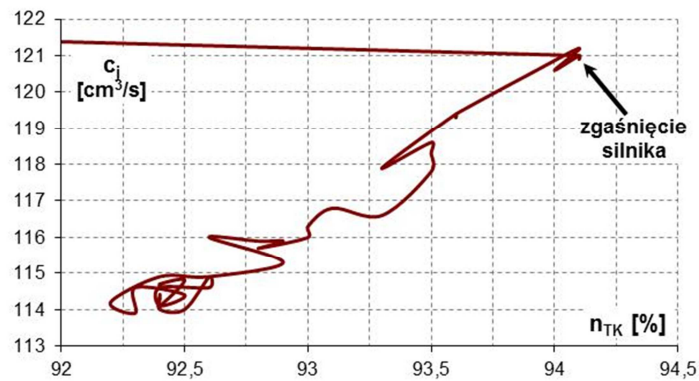
Rys. 10 Zmiana jednostkowego zużycia paliwa w funkcji prędkości obrotowej turbosprężarki

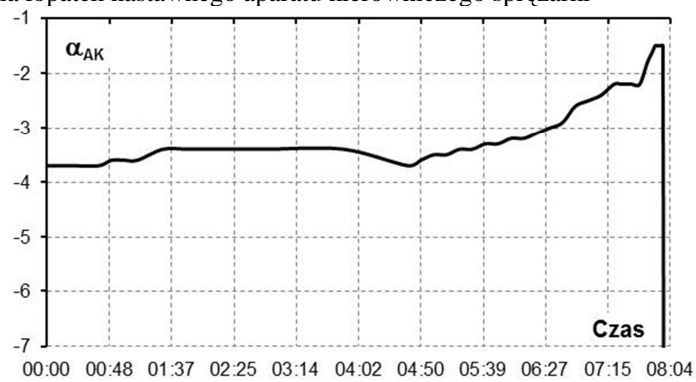
Rys. 11 Zmiana kąta położenia łopatek nastawnego aparatu kierowniczego sprężarki

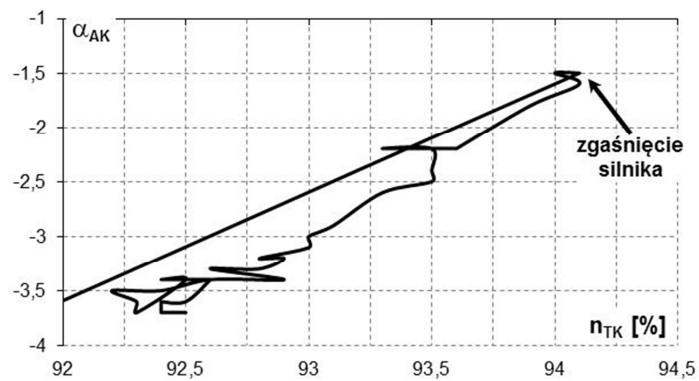
Rys. 12 Zmiana kąta położenia łopatek nastawnego aparatu kierowniczego w funkcji prędkości obrotowej turbosprężarki

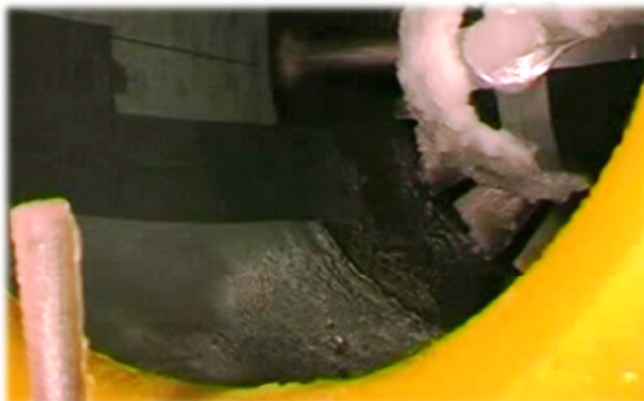
Podczas kolejnej próby doprowadzano „mgłę” wodną o zwiększonym wydatku (do około 0,5 l/min przy temperaturze wody użytej do wytwarzania „mgły” wodnej $+3,5^{\circ}\text{C}$), przy ujemnej temperaturze w hamowni -2°C (warunki otoczenia panujące na zewnątrz hamowni: temperatura $-8,3^{\circ}\text{C}$, ciśnienie 761 mmHg, wilgotność 93%). Podczas próby wystąpiły kolejno 4 dość „głębokie” pompaże (niestateczna praca sprężarki), a przy piątym wystąpiło samoczynne zgaśnięcie silnika.

Rys. 13 Widok tunelu wlotowego silnika tuż po piątym (ostatnim) pompażu

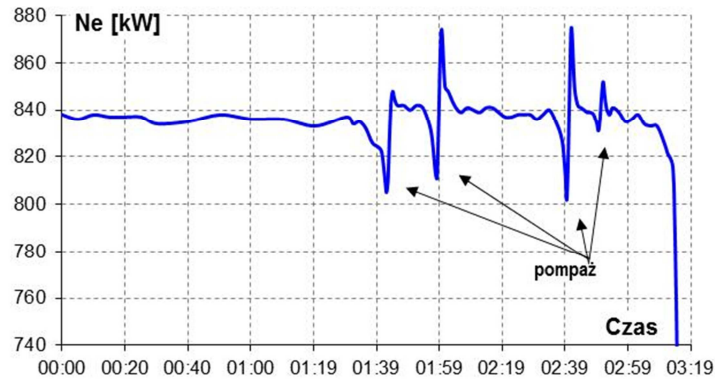
Rys. 14 Zmiana mocy silnika podczas próby

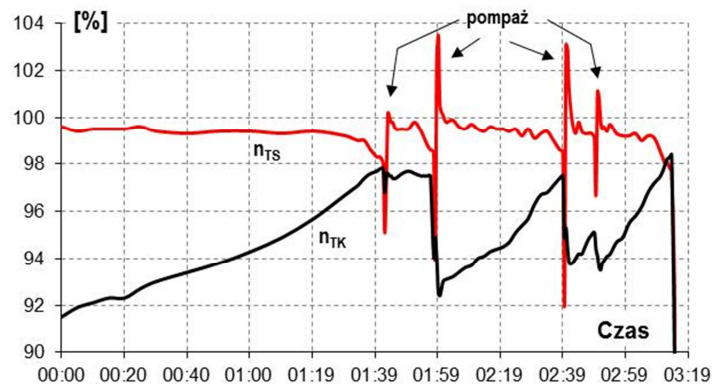
Rys. 15 Zmiana prędkości obrotowej turbosprężarki i turbiny napędowej

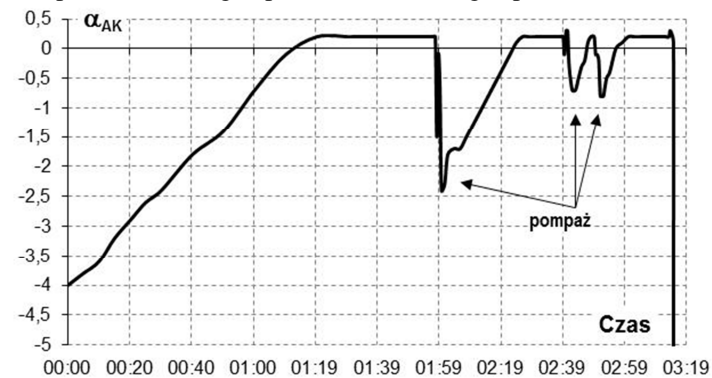
Rys. 16 Zmiana kąta położenia łopatek nastawnego aparatu kierowniczego sprężarki

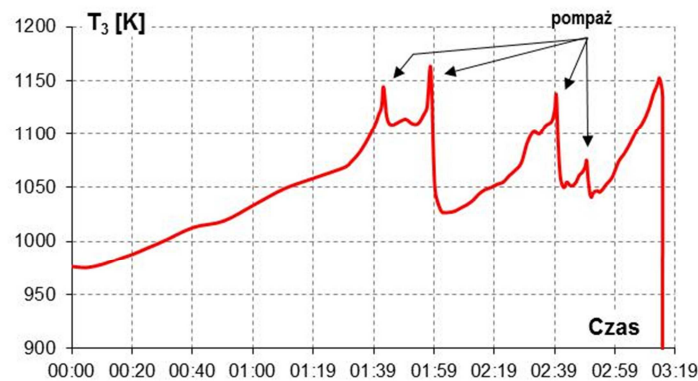
Rys. 17 Zmiana temperatury gazów wylotowych

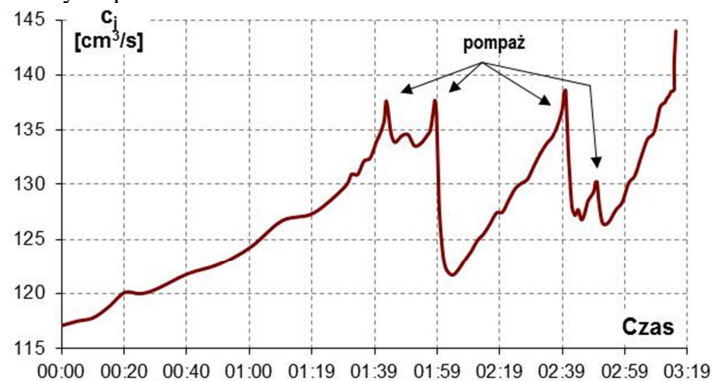
Rys. 18 Zmiana jednostkowego zużycia paliwa
