ROCHATKA Tomasz<sup>1</sup>

## BADANIE TERMOWIZYJNE MOSTKÓW CIEPŁA W NADWOZIACH CHŁODNICZYCH

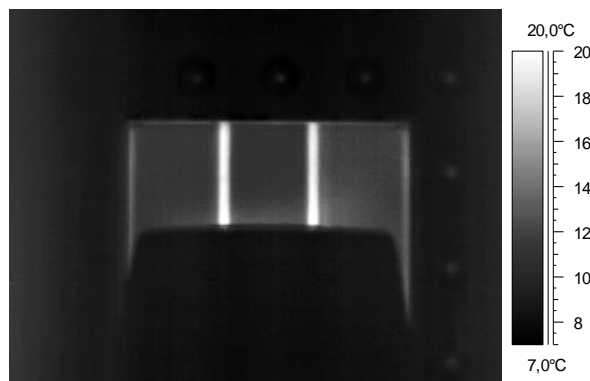
Rys. 2. Zdjęcie termowizyjne przedniej ściany, w której zastosowano wzmocnienia do mocowania agregatu chłodniczego [1]

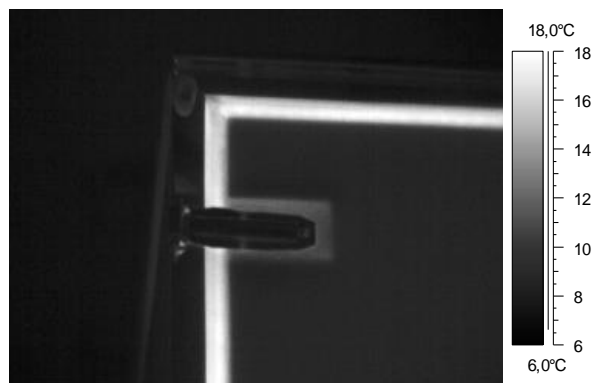
Rys. 3. Zdjęcie termowizyjne skrzydła drzwi ze wzmocnieniami do mocowania zawiasów[1]

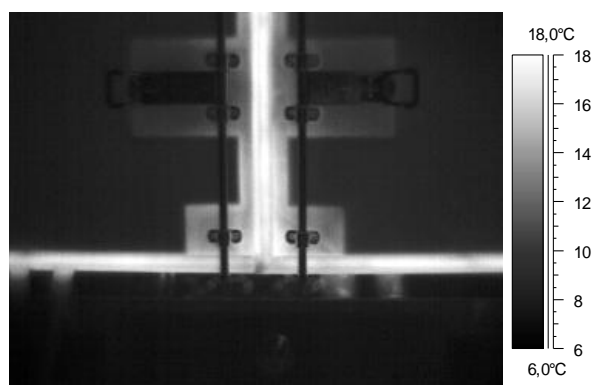
Rys. 4. Zdjęcie termowizyjne skrzydła drzwi ze wzmocnieniami do mocowania zamknięcia drzwi [1]

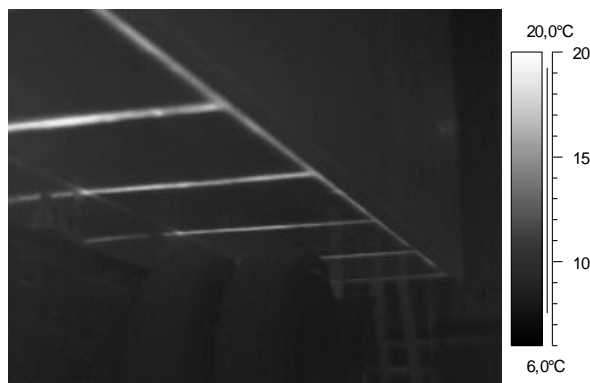
Rys. 5. Zdjęcie termowizyjne podłogi – widoczne wzmocnienia [1]

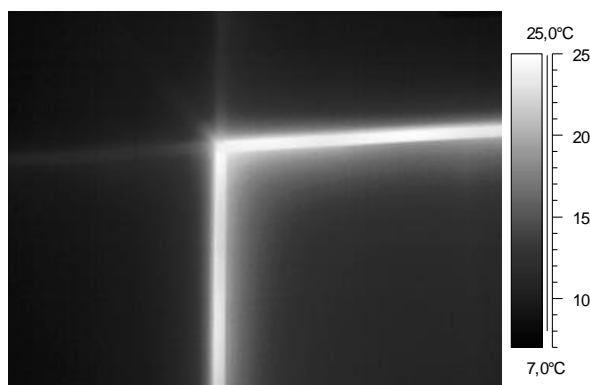
Rys. 6. Zdjęcie termowizyjne miejsca osadzenia ściany działowej. Duże straty ciepła świadczą o pozostawieniu blachy poszycia [1].

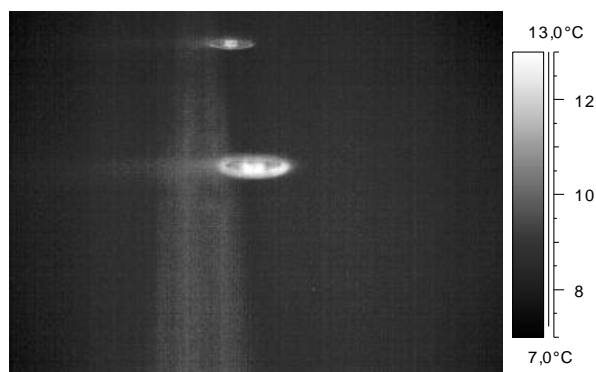
Rys. 7. Zdjęcie termowizyjne żle zamocowanego agregatu – obok wzmocnienia [1]

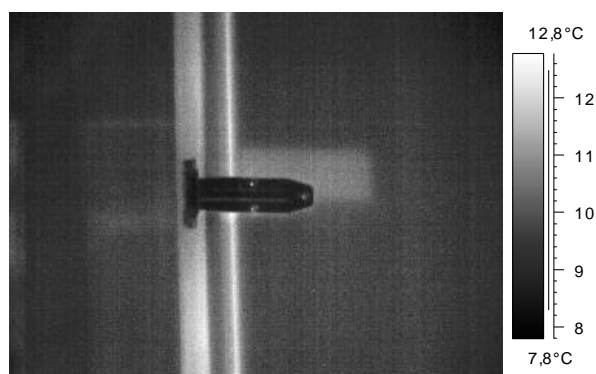
Rys. 8. Zdjęcie termowizyjne żle zamontowanego zawiasu – poniżej miejsca wzmocnienia pod zawias [1]

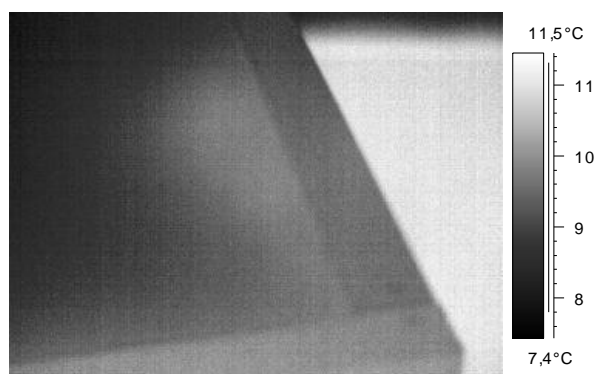
Rys. 9. Zdjęcie termowizyjne niedolanej pianki PU [1]

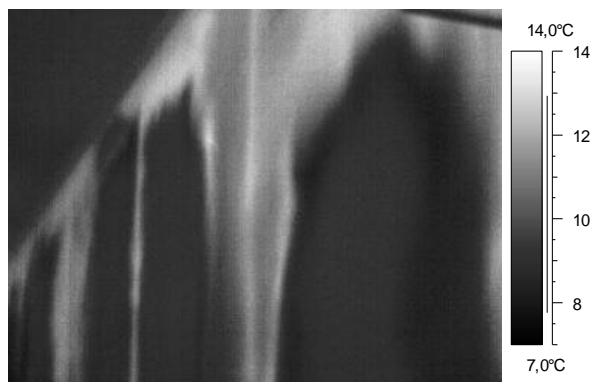
Rys. 10. Zdjęcie termowizyjne niezabezpieczonego uszkodzenia poszycia [1].

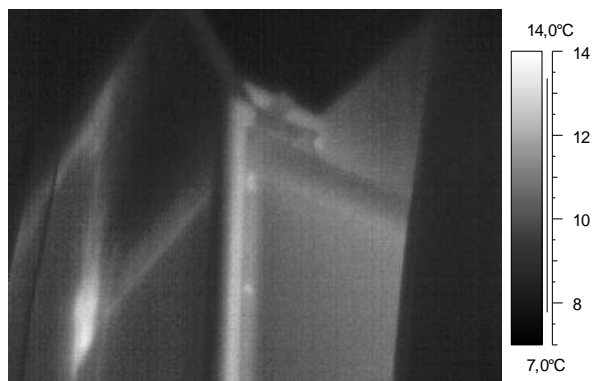
Rys. 11. Typowe uszkodzenie ściany w nadwoziu chłodniczym z półką pod agregat (wnikanie wody do materiału izolacyjnego) [1].

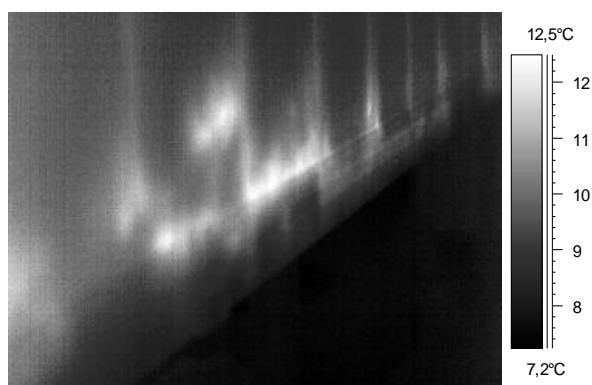
Rys. 12. Zdjęcie termowizyjne naczepy z popękany laminatem, po 5 latach eksploatacji [1]

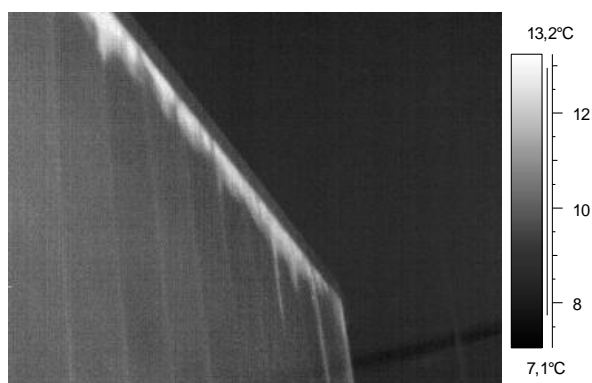
Rys. 13. Zdjęcie termowizyjne górnej części ściany - widoczny wyraźny efekt obsypania się pianki – długie mostki cieplne bez zacieków [1]
