Kazimierz DROZD¹
Leszek GARDYŃSKI¹

ANALIZA PRZYPADKU PRZYSPIESZONEGO ZUŻYCIA LINY WYCIĄGOWEJ

CASE STUDY OF ACCELERATED WEAR OF LIFT ROPE

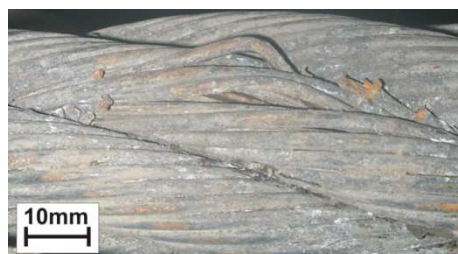
Rys. 4. Deformacje splotek oraz pęknięte druty w jednej ze splotek

W czasie oględzin stwierdzono nienaturalny, dla lin o liniowym styku drutów, sposób zużycia w postaci deformacji splotek oraz licznie występujące skupiska pękniętych drutów (rys. 4). Po pierwszych 5 miesiącach eksploatacji, na odcinkach współpracujących z kołami linowymi, obserwowano lokalne wady w postaci drutów warstwy zewnętrznej wystających poza obrys splotek. Druty te były wypychane przez druty warstwy środkowej. Później zaczęły powstawać pęknięcia drutów warstwy zewnętrznej i warstwy środkowej.

Oprócz deformacji i pękania nie stwierdzono innych uszkodzeń, w szczególności korozji drutów oraz skutków istotnego zużycia ściernego, co często bywa przyczyną uszkodzeń [7]. Pęknięcia występowały jedynie w dwu splotkach obu badanych odcinków lin („N” i „S”). Odległości między sąsiednimi skupiskami pęknięć drutów były nie mniejsze od skoku liny. Na drutach zewnętrznych stwierdzono niewielkie lokalne starcia (rys. 5). Z przytoczonych wyników pomiarów średnicy i skoku liny wynika, że skok był wielokrotnością około 7 średnic. Z danych literaturowych [8] wynika, że skok powinien być większy od średnicy około 7,5 razy. Zwraca też uwagę powiększona wartość średnicy liny, nawet do 54 mm, co może być skutkiem deformacji. W strefach deformacji stwierdzono brak liniowego styku drutów.

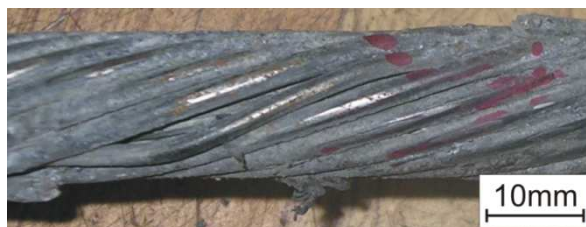
Rys. 6. *Jedna ze splotek badanej liny. Pęknięty drut warstwy zewnętrznej. Drut warstwy wewnętrznej odkształcony*

Do szczegółowych badań wybrano odcinek liny prawej, przeciwwzitej (sZ), o liniowym styku drutów w splotce. Była to lina typu Warrington-Seale [9]. Średnica liny wynosiła około 50,5mm, a skok około 363mm. W jednej ze splotek badanego odcinka znaleziono miejsce zdeformowane, w którym jeden drut warstwy wewnętrznej o średnicy ok. 2,30 mm wystawał ponad warstwę zewnętrzną, a dwa inne druty wewnętrznej warstwy (1,8 mm) i zewnętrznej (2,9 mm) były pęknięte (rys. 6).

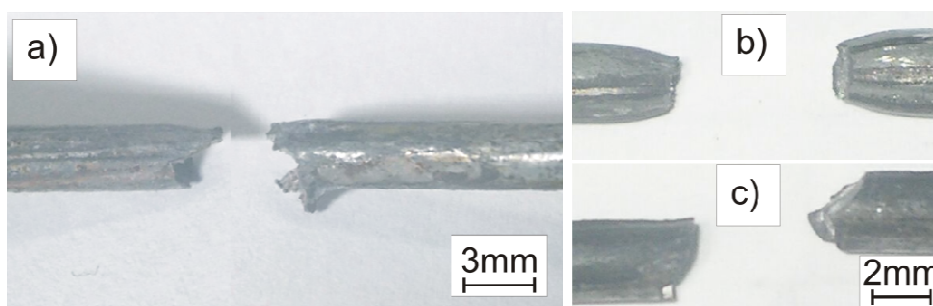
Rys. 7. Przełom drutów zewnętrznej warstwy uszkodzonej splotki: a) kruchy przełom eksploatacyjny z wytarciami widocznymi na prawym fragmencie; b) typowy kształt obszaru przełomu plastycznego otrzymanego podczas badania wytrzymałościowego; c) przełom kruchy uzyskany podczas rozciągania drutu zewnętrznej warstwy uszkodzonej splotki

Wszystkie przełomy występujące w badanej lince miały charakter kruchy. Przykład takiego przełomu przedstawiono na rys. 7a. Podobny charakter miał przełom uzyskany podczas badania wytrzymałości na rozciąganie przedstawiony na rys. 7c. W strefie przełomu niemal nie występowało odkształcenie plastyczne, co jest nietypowe dlatego, że materiał ten powinien charakteryzować się wydłużeniem (rys. 7b) o wartości około 15 % i odpowiednim przewężeniem [10]. Taki charakter przełomu wskazuje na specyficzne właściwości materiału uszkodzonych drutów. Właściwości te były kształtowane w procesie wytwarzania, dlatego konieczne były dalsze badania, w szczególności struktury materiału.

z pękniętego drutu o średnicy 2,9 mm pękła przy znacznie mniejszym naprężeniu (1514 MPa), w odmienny niż pozostałe próbki sposób. Był to kruchy przełom bez przewężenia w miejscu lokalnego wytarcia drutu spowodowanego utratą liniowości styku w wyniku deformacji. Przełom prawdopodobnie rozwinął się w miejscu wcześniejszego częściowego pęknięcia o charakterze zmęczeniowym. Po zbadaniu siły zrywającej dla wszystkich drutów, określono sumaryczną siłę o wartości 2072 kN potrzebną do zerwania całej liny.

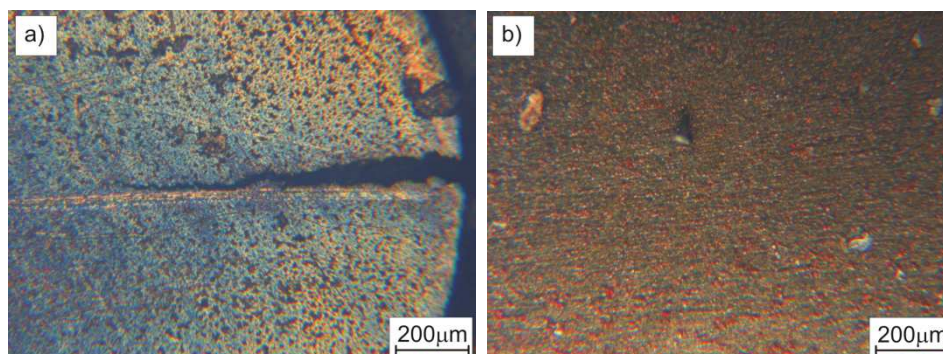
Do badań struktury materiału wykonano zglądy metalograficzne próbek pochodzących z pękniętych drutów uszkodzonej splotki (rys. 8). Zglądy trawiono nitałem (Mi1Fe). Zaobserwowano wyraźnie kierunkową strukturę, wynikającą z przeróbki plastycznej, nie usuniętą w wyniku obróbki cieplnej. W niektórych miejscach występują twarde wydzielenia mogące zwiększać kruchość. W literaturze [11] podaje się, że struktura taka jest jednym z najczęstszych błędów wytwarzania materiału na liny.

Rys. 8. Mikrostruktura badanego materiału po trawieniu odczynnikiem Mi1Fe:
a) struktura pasmowa i pęknięcie zmęczeniowe rozwijające się śladem wtrąceń – pole jasne; b) wtrącenia powodujące kruchość widoczne przy badaniu w polu ciemnym

Wyniki badania mikrostruktury wskazują, że prawdopodobną przyczyną uszkodzeń liny może być niejednorodność struktury materiału. Zwraca uwagę pasmowość struktury oraz występowanie wtrąceń niemetalicznych. Na jednym ze zglądów (rys. 8a) widoczne jest pęknięcie zmęczeniowe postępujące wzdłuż wtrąceń. Można wnioskować o niestarannie dobranych parametrach obróbki cieplnej dla konkretnych drutów a co najmniej w okresowo występujących miejscach. To jest prawdopodobna przyczyna zmniejszonej trwałości badanych lin.
