Mankamenty przejść dla pieszych na drogach krajowych w zarządzie Generalnej Dyrekcji Dróg Krajowych i Autostrad

Monika Bielewska

Stanowisko do Spraw Audytu Bezpieczeństwa
Ruchu Drogowego

Warszawa, lipiec 2020 r.

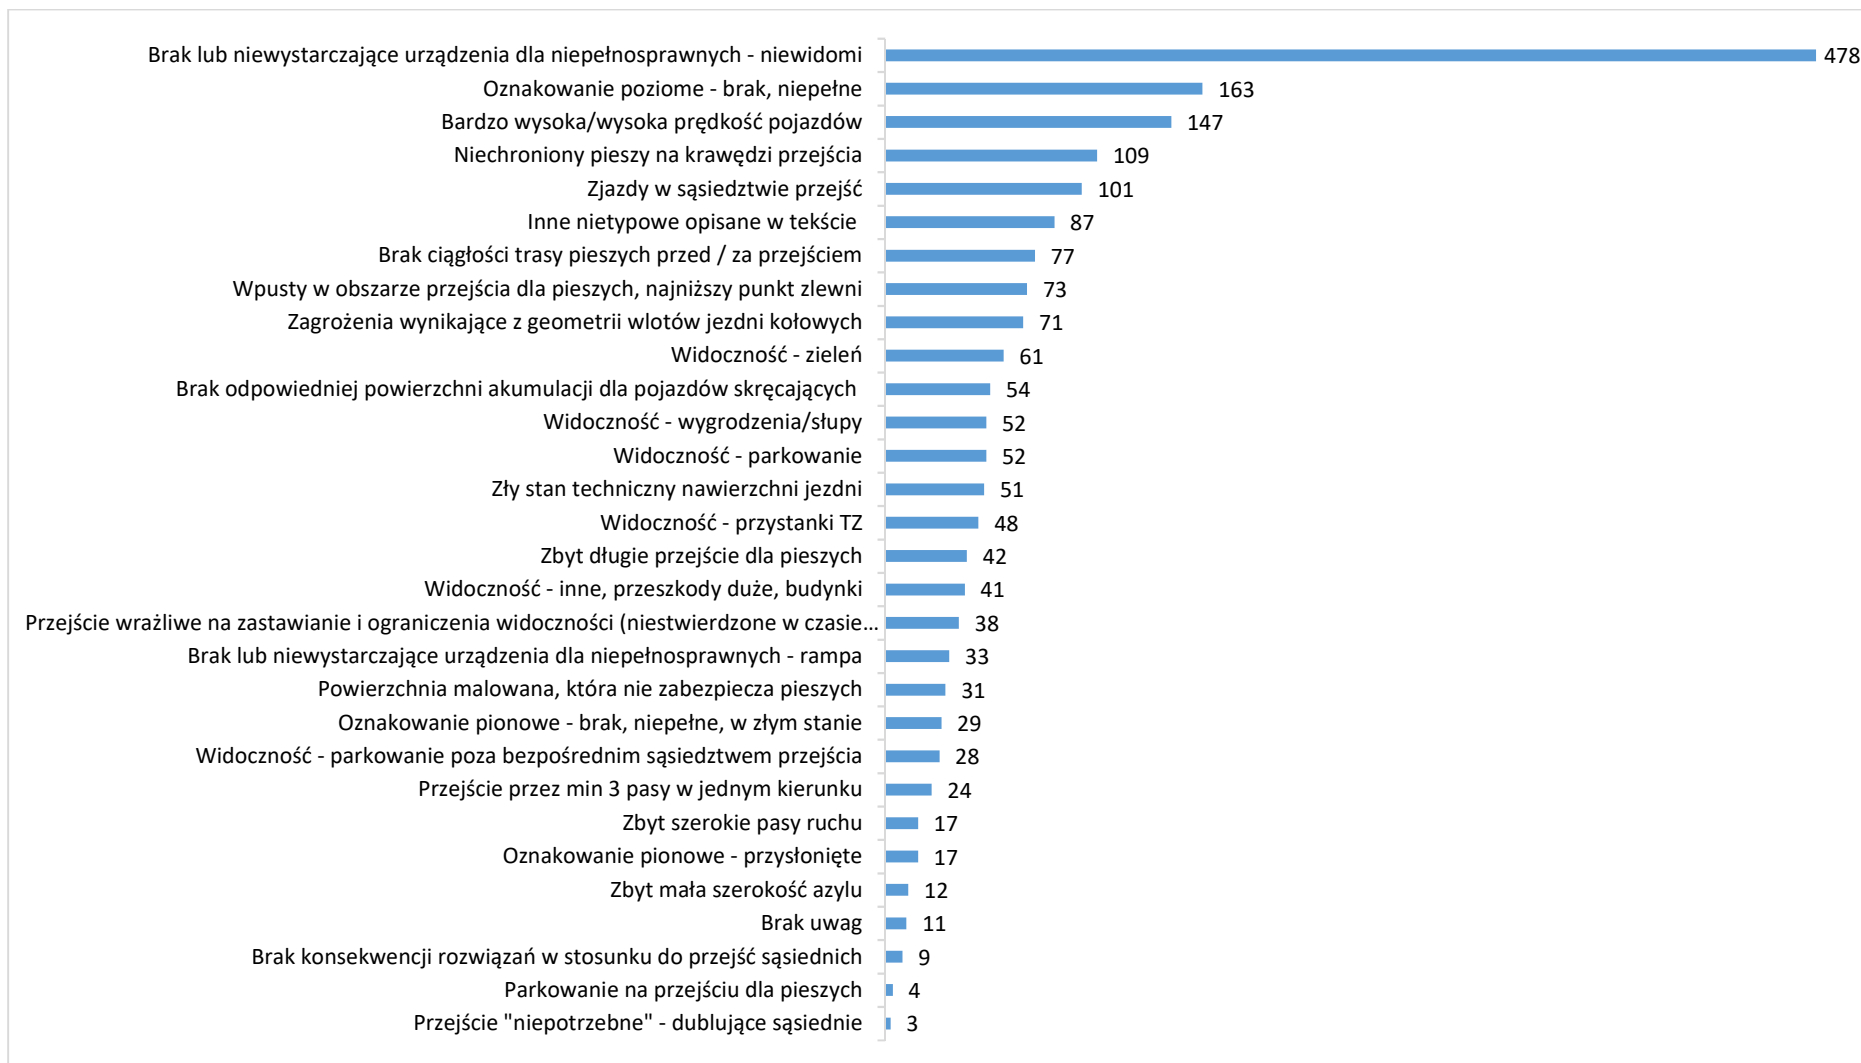
Wykres 1 Zidentyfikowane zagrożenia na przejściach dla pieszych.

Zidentyfikowane przez inspektorów zagrożenia na przebadanych 682 przejściach przedstawia tabela i wykresy poniżej.

1. Brak lub niewystarczające urządzenia dla niepełnosprawnych – niewidomi (70% skontrolowanych przejść),
2. Oznakowanie poziome - brak, niepełne (24% skontrolowanych przejść),
3. Bardzo wysoka/wysoka prędkość pojazdów (22% skontrolowanych przejść),
4. Niechroniony pieszy na krawędzi przejścia (16% skontrolowanych przejść),
5. Zjazdy w sąsiedztwie przejść (15% skontrolowanych przejść) ograniczające widoczność.

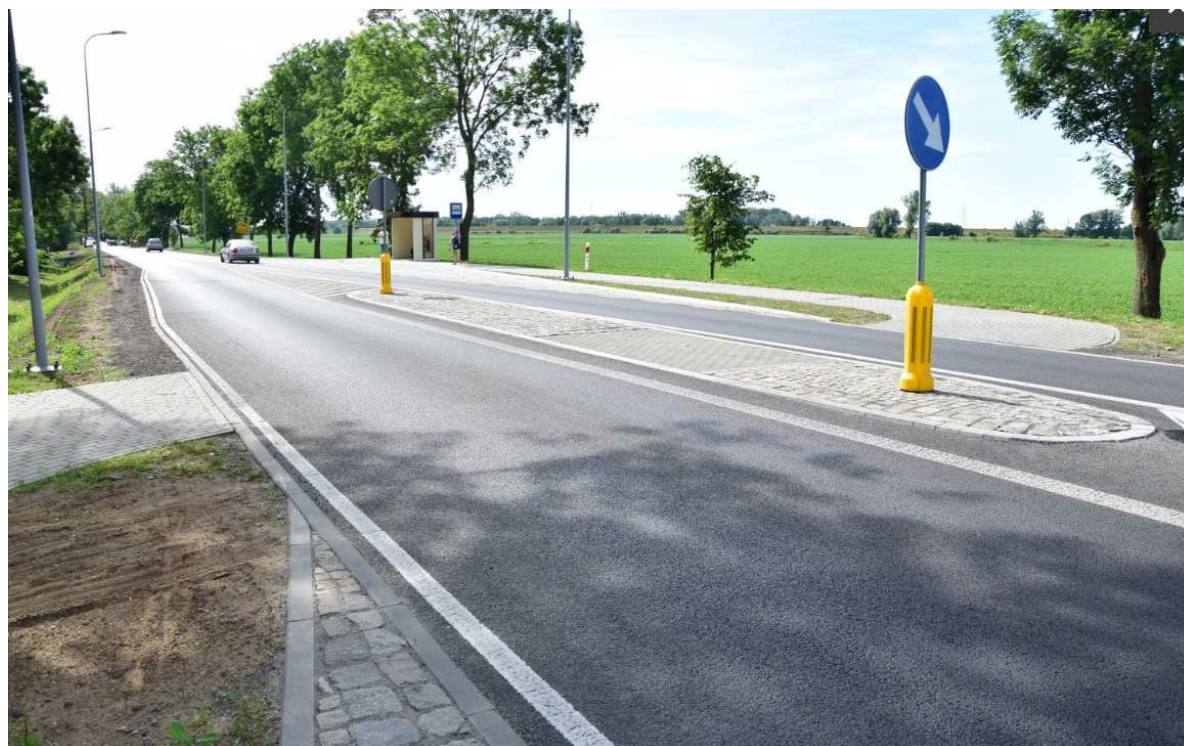
Zdjęcie 3 Przejście sugerowane autor Fot. Radostaw Konczyński. <https://malbork.naszemiasto.pl/krolewo-na-dk-22-zapomnieli-o-pasach-dla-pieszych-gddkia/ga/c4-4697115/zd/33387809>

Sugerowane miejsca przekroczenia jezdni powinny być oznakowane znakami A-30 z tabliczką T-3 „Piesi”.

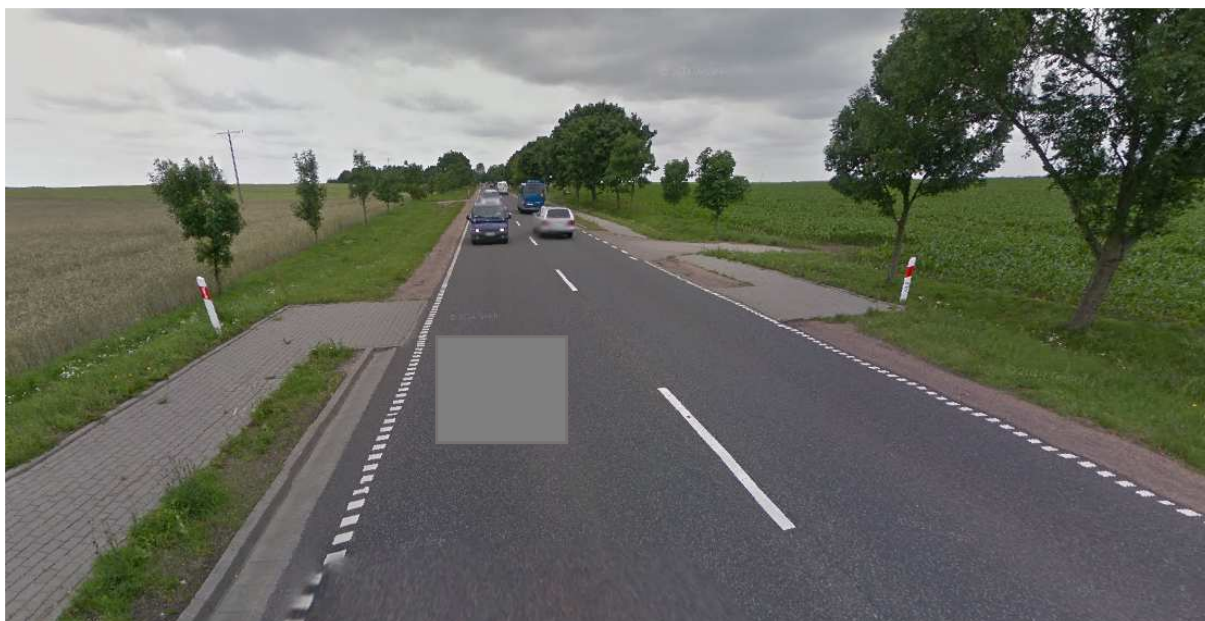
Zdjęcie 6 Sugerowane miejsce bezpiecznego przekroczenia jezdni jednoprzestrzennej o przekroju bez utwardzonego pobocza.

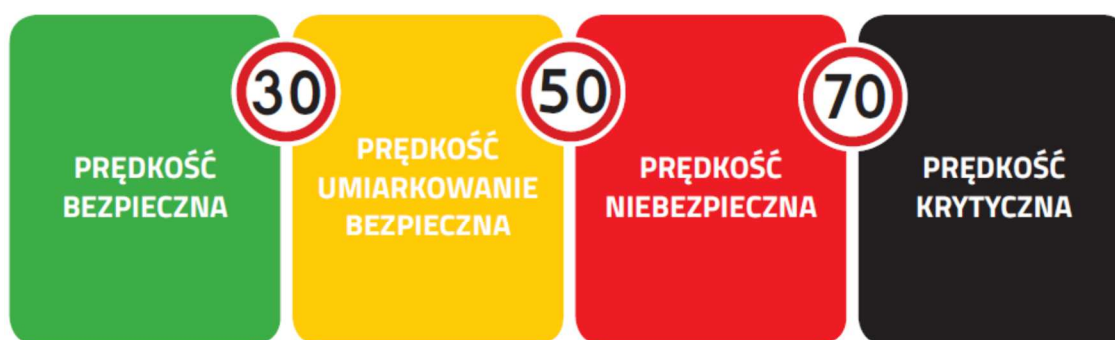
Rys. 3.6 Klasyfikacja prędkości pojazdów ze względu na bezpieczeństwo pieszych

Prędkość pojazdów		Ryzyko bycia ofiara śmiertelną wypadku	Częstość wypadków śmiertelnych
Klasa prędkości	Km/h		
V _A	Bezpieczna	<30	Bardzo mała
V _B	Umiarkowanie bezpieczna	30-50	Mała do średniej
V _C	Niebezpieczna	50-70	Bardzo duża
V _D	Krytyczna	>70	Duża

„Prędkość bezpieczna V_A jest to prędkość uderzenia pojazdu jadącego drogą w pieszego, który w wyniku tego uderzenia ma co najmniej 90% szans na przeżycie. Proponuje się przyjęcie prędkości 30 km/h jako górnej granicy prędkości bezpiecznej. Ze statystyk wypadków z pieszymi wynika, że ok. 20% ofiar śmiertelnych wypadków drogowych z udziałem pieszych to ofiary wypadków przy prędkości pojazdu mniejszej niż 30 km/h.

Prędkość umiarkowanie bezpieczna V_B jest to prędkość uderzenia pojazdu jadącego drogą w pieszego, który w wyniku tego uderzenia ma co najmniej 50% szans na przeżycie. Proponuje się przyjęcie prędkości 50 km/h jako górnej granicy prędkości umiarkowanie bezpiecznej. Ze statystyk wypadków drogowych wynika, że ok. 35% ofiar śmiertelnych wypadków drogowych z udziałem pieszych to ofiary wypadków przy prędkości pojazdu mniejszej niż 50 km/h.

Prędkość niebezpieczna V_C jest to prędkość uderzenia pojazdu jadącego drogą w pieszego, który w wyniku tego uderzenia ma mniej niż 50% szans na przeżycie. Proponuje się przyjęcie prędkości 50 km/h jako dolnej granicy prędkości niebezpiecznej. Ze statystyk wypadków z pieszymi wynika, że ok. 65% ofiar śmiertelnych wypadków drogowych z udziałem pieszych to ofiary wypadków przy prędkości pojazdu powyżej 50 km/h.

Prędkość krytyczna V_D jest to prędkość uderzenia pojazdu jadącego drogą w pieszego, który w wyniku tego uderzenia ma mniej niż 5% szans na przeżycie. Proponuje się przyjęcie prędkości 70 km/h jako dolnej granicy prędkości krytycznej. Ze statystyk wypadków z pieszymi wynika, że takich przypadków jest dość dużo, bo ok. 15% ofiar śmiertelnych wypadków drogowych z udziałem pieszych to ofiary wypadków przy prędkości pojazdu powyżej 70 km/h.”

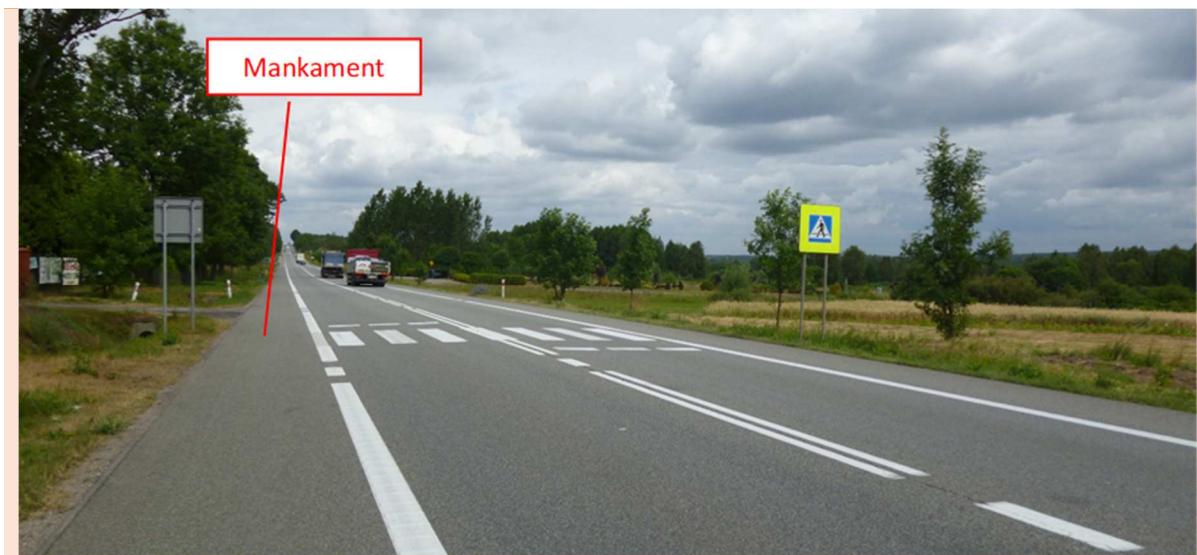
Strefa oczekiwania na możliwość przejścia wydzielona z pobocza, wykonana z kostki brukowej, nieefektywnie chroniąca pieszego.

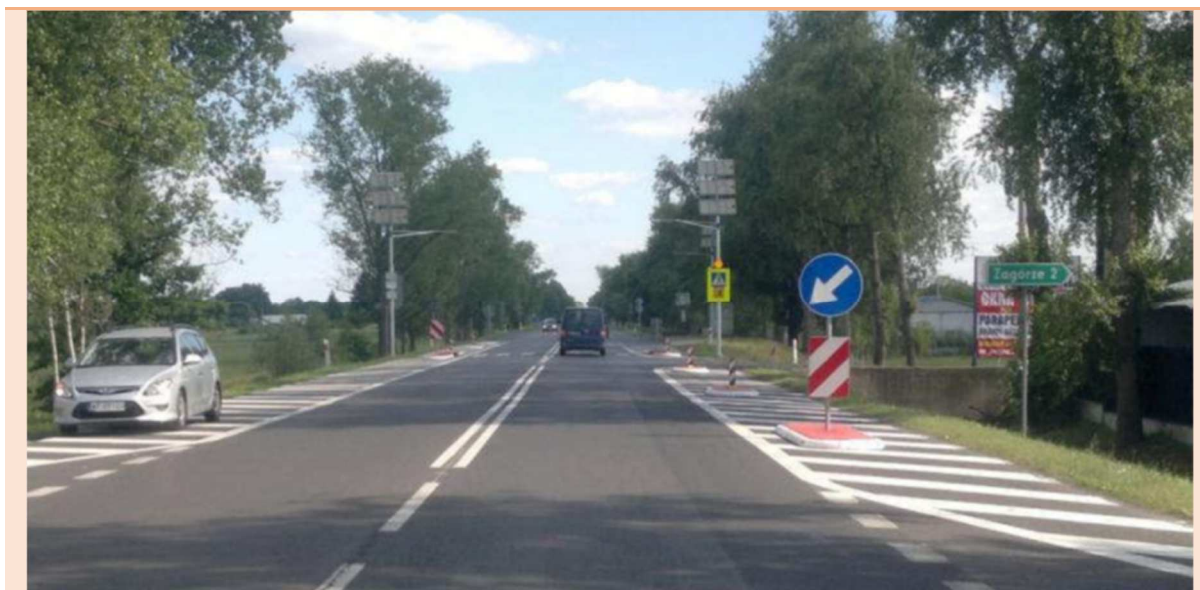
Przykład zawężenia przekroju przed przejściem (skracające przejście i chroniące pieszego oczekującego na możliwość przejścia) poprzez zastosowanie na poboczu przed przejściem barier betonowych.

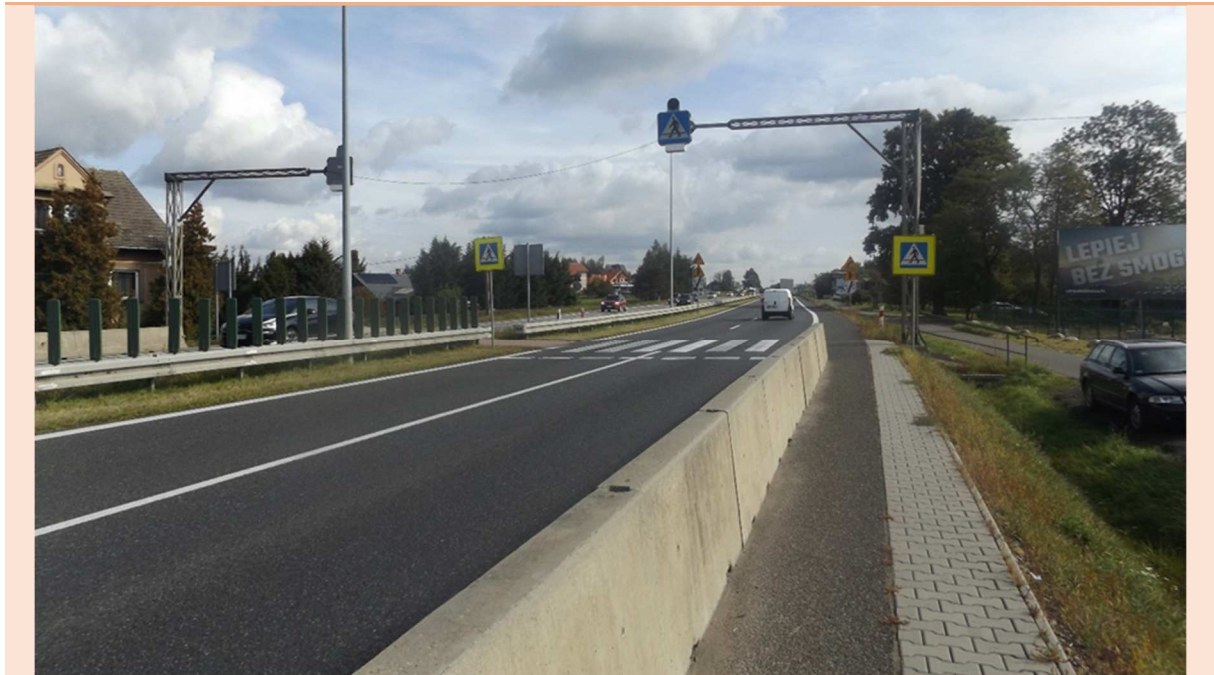
Przykład zawężenia przekroju przed przejściem (skracające przejście i chroniące pieszego oczekującego na możliwość przejścia) poprzez zastosowanie na poboczu przed przejściem barier betonowych.

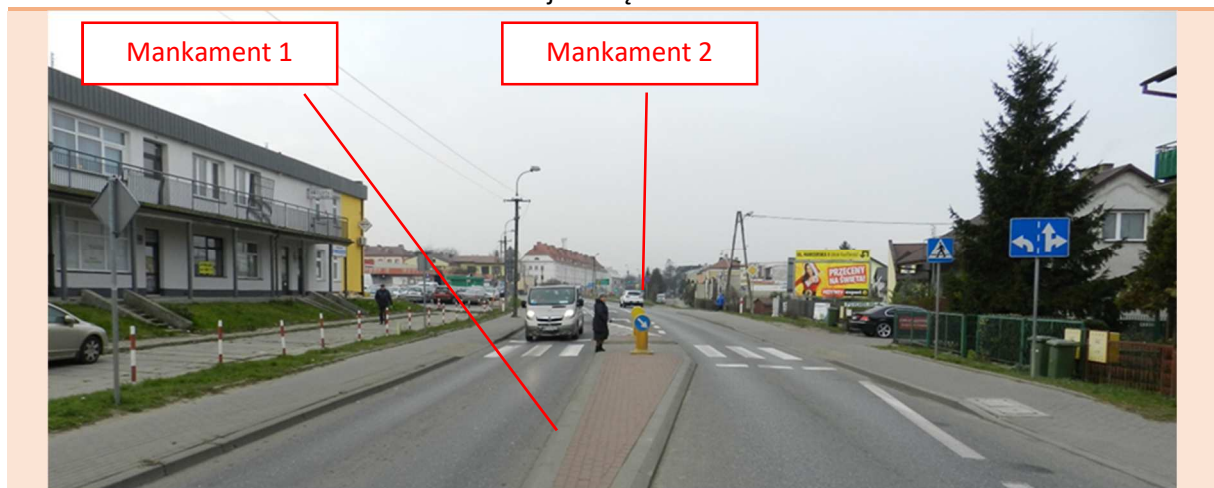
1. Wyspa źle widoczna (brak jasnej obwiedni i linii P-7b).
2. Niewidoczne oznakowanie pionowe - pylon U-5b zespólny ze znakiem C-9.
3. Znak D-6 odsunięty od krawędzi jezdni (prawdopodobnie ze względu na zachowanie skrajni chodnika). Może być niewidoczny.
4. Brak płytek ostrzegawczych dla niewidomych i niedowidzących, także na wyspie azylu.
5. Brak oświetlenia przejścia dla pieszych.
6. Brak znaku D-6 nad jezdnią.

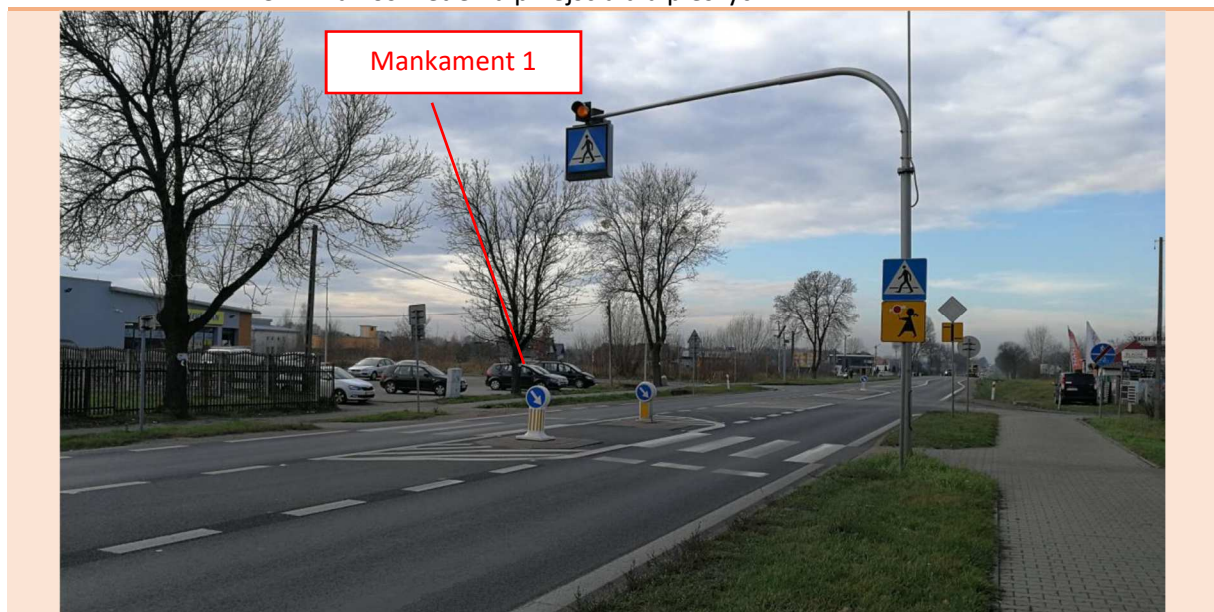
1. Niewidoczne oznakowanie pionowe - pylon U-5b zespólny ze znakiem C-9.
2. Brak płytek ostrzegawczych dla niewidomych i niedowidzących, także na wyspie azylu.
3. Brak oświetlenia przejścia dla pieszych.

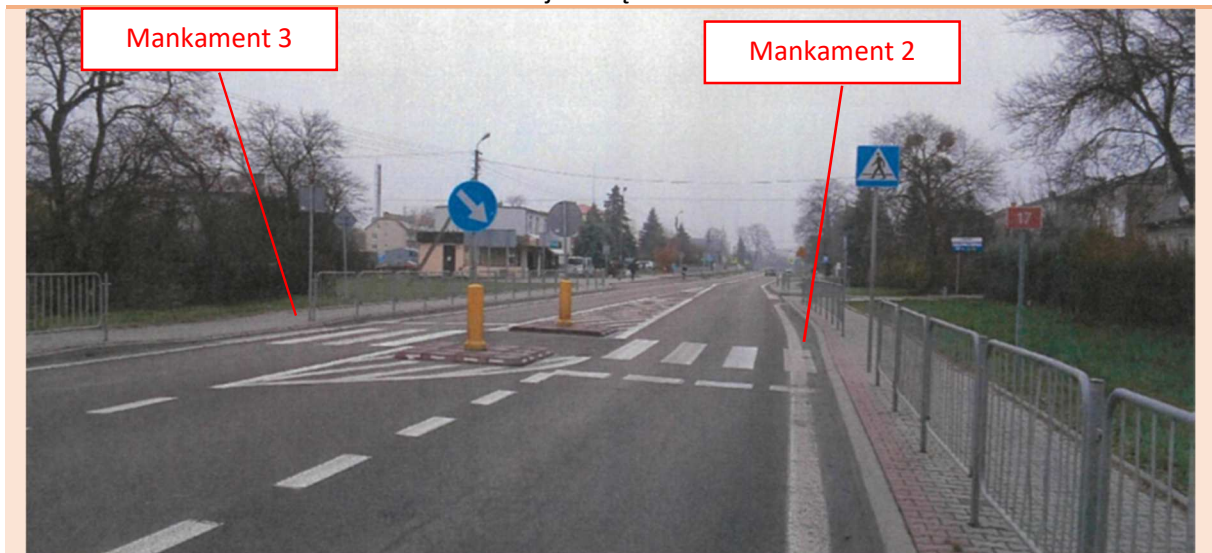
1. Brak oświetlenia przejścia,
2. Linie oznakowanie poziomego nachodzą na siebie.
3. Brak płytek ostrzegawczych dla niewidomych i niedowidzących, także na wyspie azylu.
4. Brak znaku D-6 nad jezdnią.

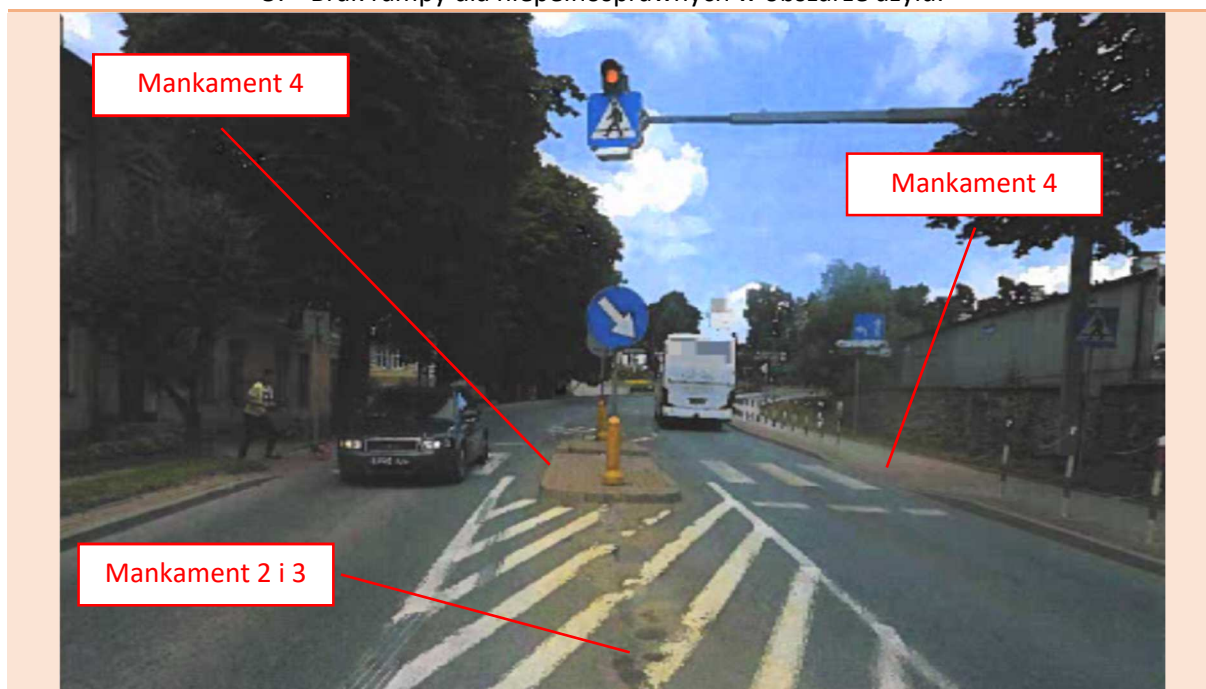
1. Brak oświetlenia przejścia,
2. Powierzchnia wyłączona z ruchu P-21 w złym stanie, przez co może być źle widoczna.
3. Ślady po stojącej wodzie w obrębie powierzchni P-21.
4. Brak płytek ostrzegawczych dla niewidomych i niedowidzących, także na wyspie azylu.
5. Brak rampy dla niepełnosprawnych w obszarze azylu.

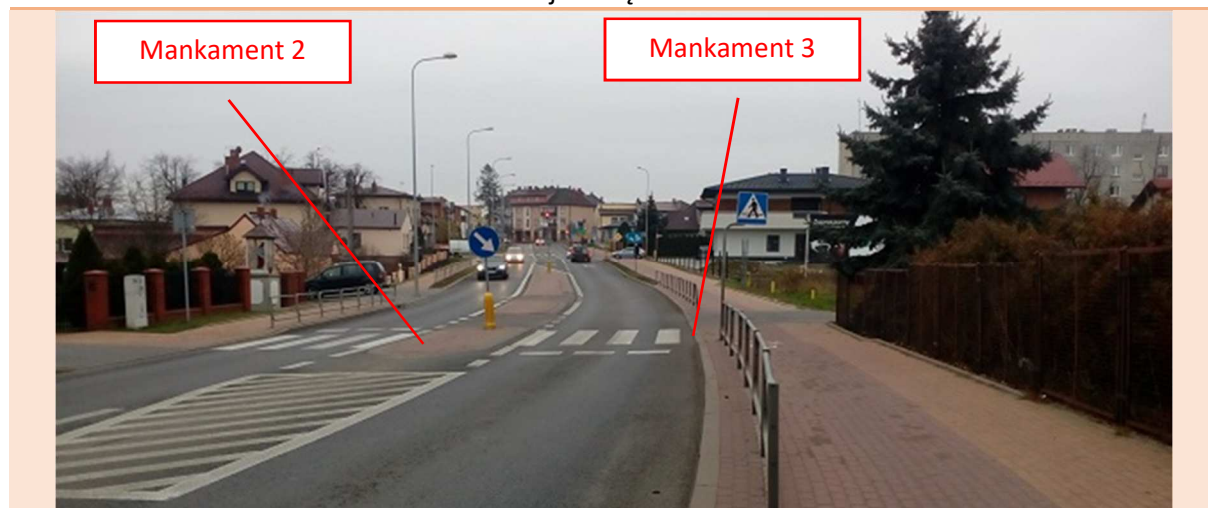
1. Brak oświetlenia przejścia,
2. Wyspa źle widoczna (zbyt małe wyniesienie, brak jasnej obwiedni).
3. Brak płytek ostrzegawczych dla niewidomych i niedowidzących, także na wyspie azylu.
4. Brak znaku D-6 nad jezdnią.

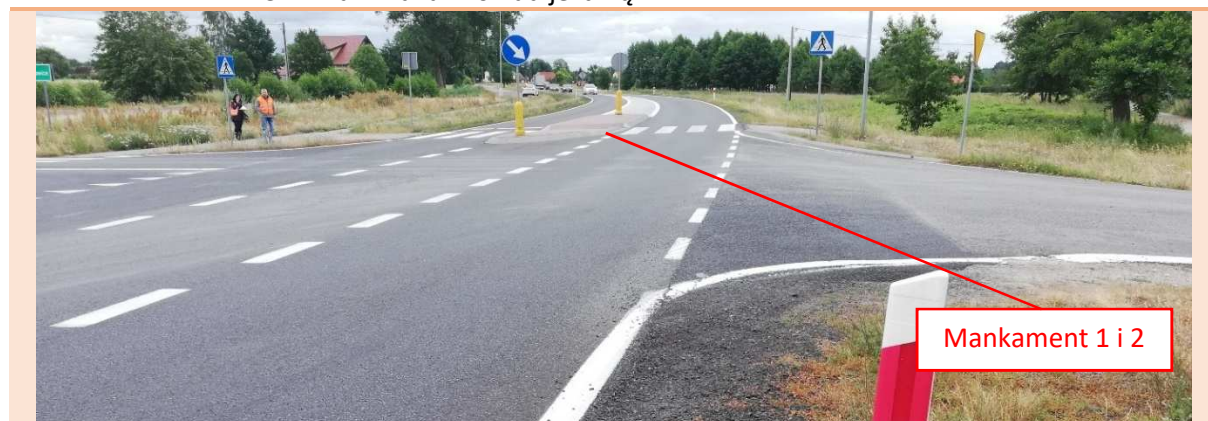
1. Wyspa źle widoczna (zbyt małe wyniesienie, brak jasnej obwiedni i linii P-7b).
2. Brak płytek ostrzegawczych dla niewidomych i niedowidzących, także na wyspie azylu.
3. Brak znaku D-6 nad jezdnią.

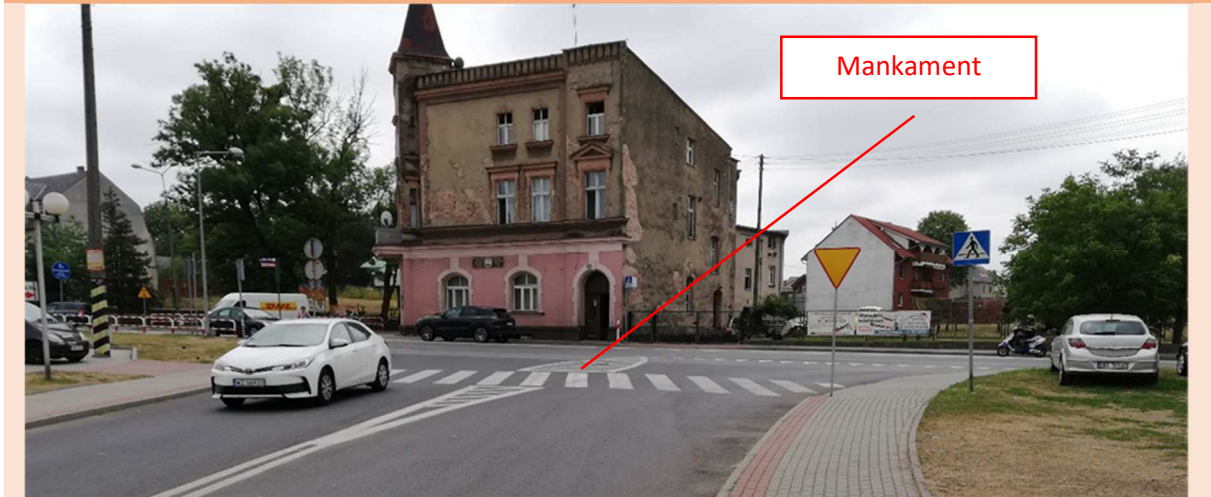
1. Powierzchnia wyłączona z ruchu nie chroni pieszego.
2. Przejście dla pieszych jest zbyt długie.
3. Brak możliwości ustawienia oznakowania pionowego i urządzeń BRD.
4. Zbyt mała powierzchnia wyłączona z ruchu przed przejściem dla pieszych.
5. Brak oświetlenia przejścia dla pieszych.

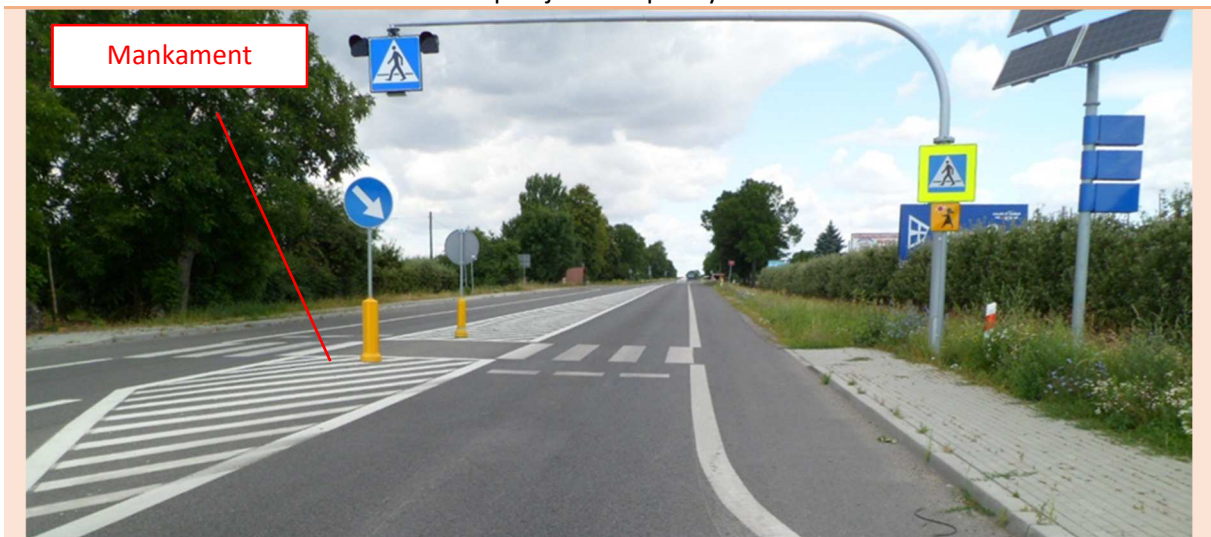
1. Powierzchnia wyłączona z ruchu nie chroni pieszego.
2. Przejście dla pieszych jest zbyt długie.

3. Niewidoczny znak T-27.
4. Brak bezpiecznej strefy oczekiwania na możliwość przejścia (pobocze utwardzone). Na poboczu w obszarze przejścia dla pieszych stworzony został obszar o niejasnej funkcji.
5. Brak oświetlenia przejścia dla pieszych.

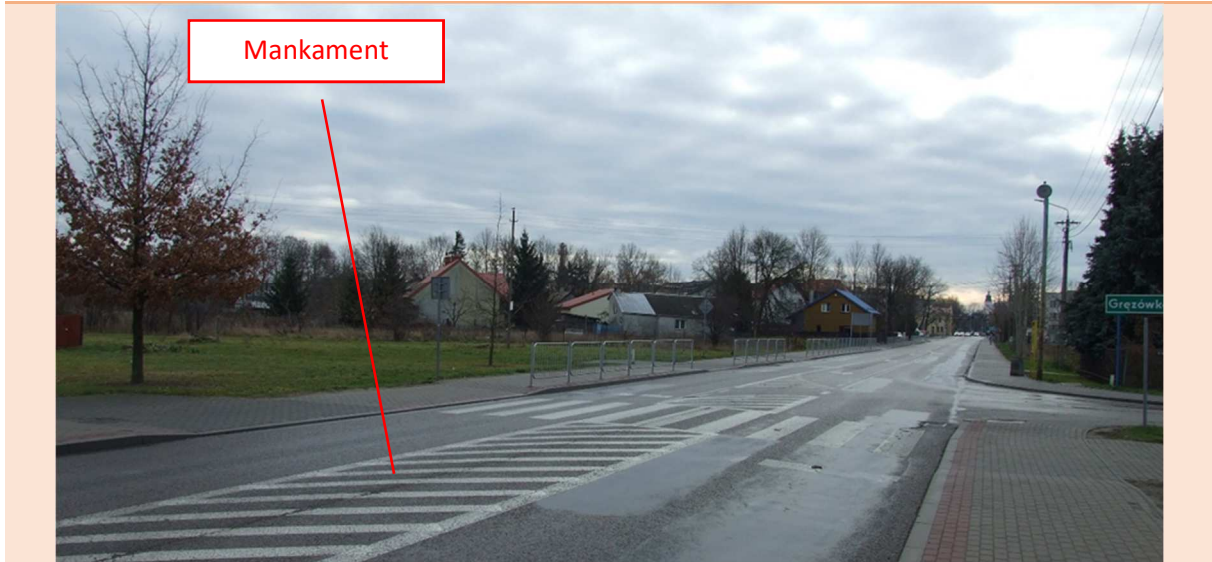
1. Powierzchnia wyłączona z ruchu nie chroni pieszego.
2. Brak możliwości ustawienia oznakowania pionowego i urządzeń BRD.
3. Powierzchnia wyłączona z ruchu źle widoczna.
4. Przejście dla pieszych jest zbyt długie.
5. Brak oświetlenia przejścia dla pieszych.
6. Zły stan nawierzchni.

Poniższe przejście funkcjonuje jak przejście przez trzy pasy ruchu.

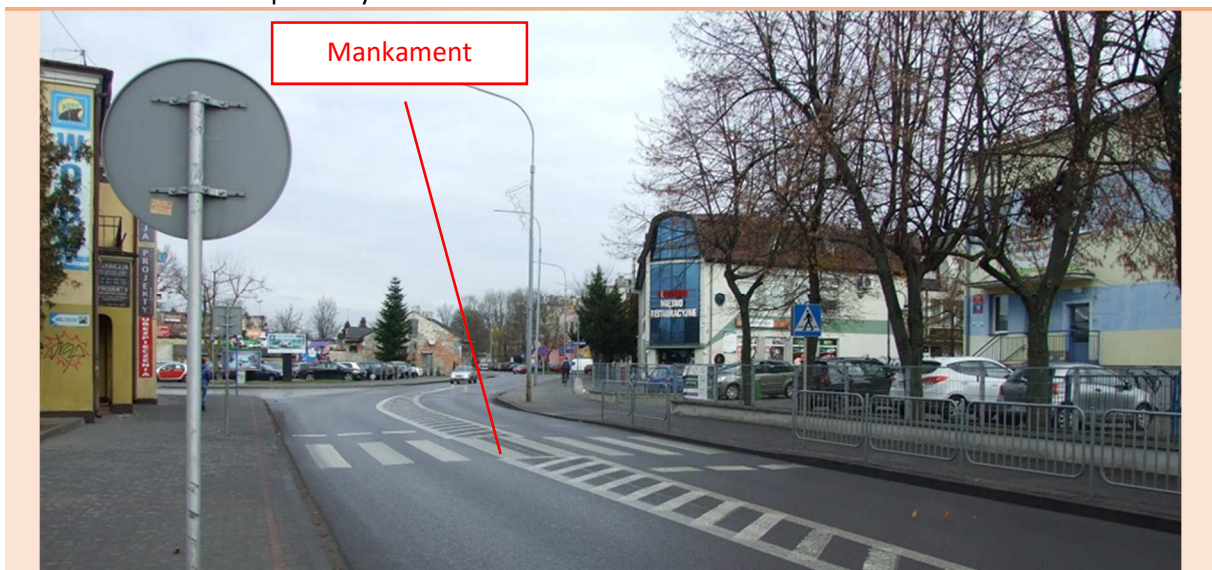
1. Powierzchnia wyłączona z ruchu nie chroni pieszego.
2. Brak możliwości ustawienia oznakowania pionowego i urządzeń BRD.
3. Powierzchnia wyłączona z ruchu o nieefektywnej szerokości, stwarzającej zagrożenie dla pieszego, który zatrzyma się na niej, w szczególności dla osób z wózkiem dziecięcym, osób niepełnosprawnych, osób starszych z wózkiem na zakupy itp.
4. Przejście dla pieszych jest zbyt długie.
5. Brak oświetlenia przejścia dla pieszych.
6. Ograniczona widoczność (przejście dla pieszych zlokalizowane za łukiem poziomym).

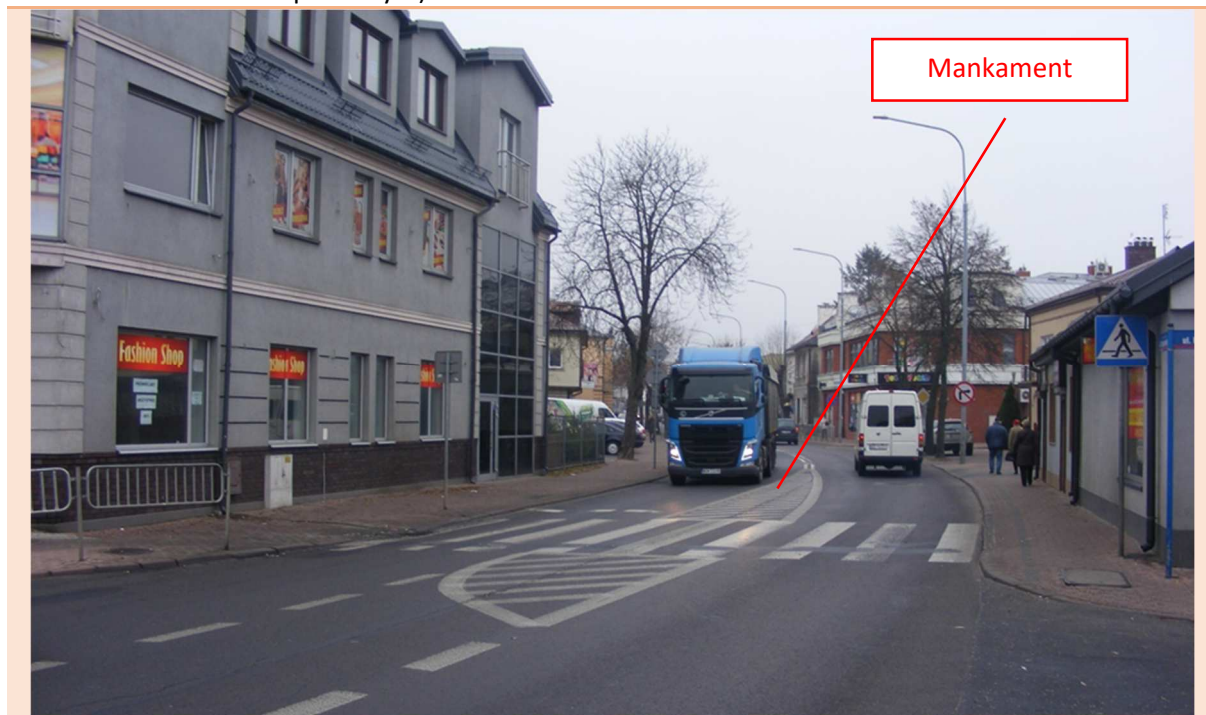
1. Powierzchnia wyłączona z ruchu nie chroni pieszego.
2. Brak możliwości ustawienia oznakowania pionowego i urządzeń BRD.
3. Przejście dla pieszych jest zbyt długie.
4. Brak oświetlenia przejścia dla pieszych.
5. Ograniczona widoczność (przejście dla pieszych zlokalizowane za łukiem poziomym).

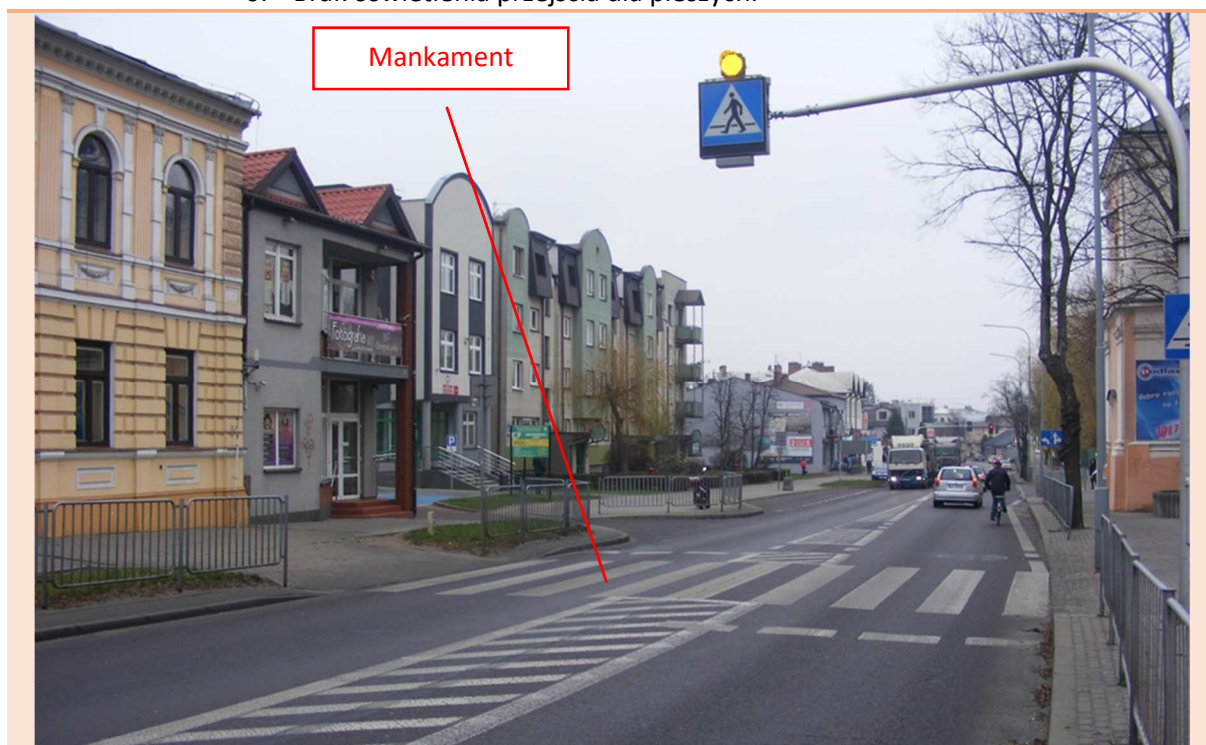
1. Powierzchnia wyłączona z ruchu nie chroni pieszego.
2. Brak możliwości ustawienia oznakowania pionowego i urządzeń BRD.
3. Powierzchnia wyłączona z ruchu o nieefektywnej szerokości, stwarzającej zagrożenie dla pieszego, który zatrzyma się na niej, w szczególności dla osób z wózkiem dziecięcym, osób niepełnosprawnych, osób starszych z wózkiem na zakupy itp.
4. Przejście dla pieszych jest zbyt długie.
5. Powierzchnia wyłączona z ruchu w złym stanie technicznym, niewidoczna.
6. Brak oświetlenia przejścia dla pieszych.

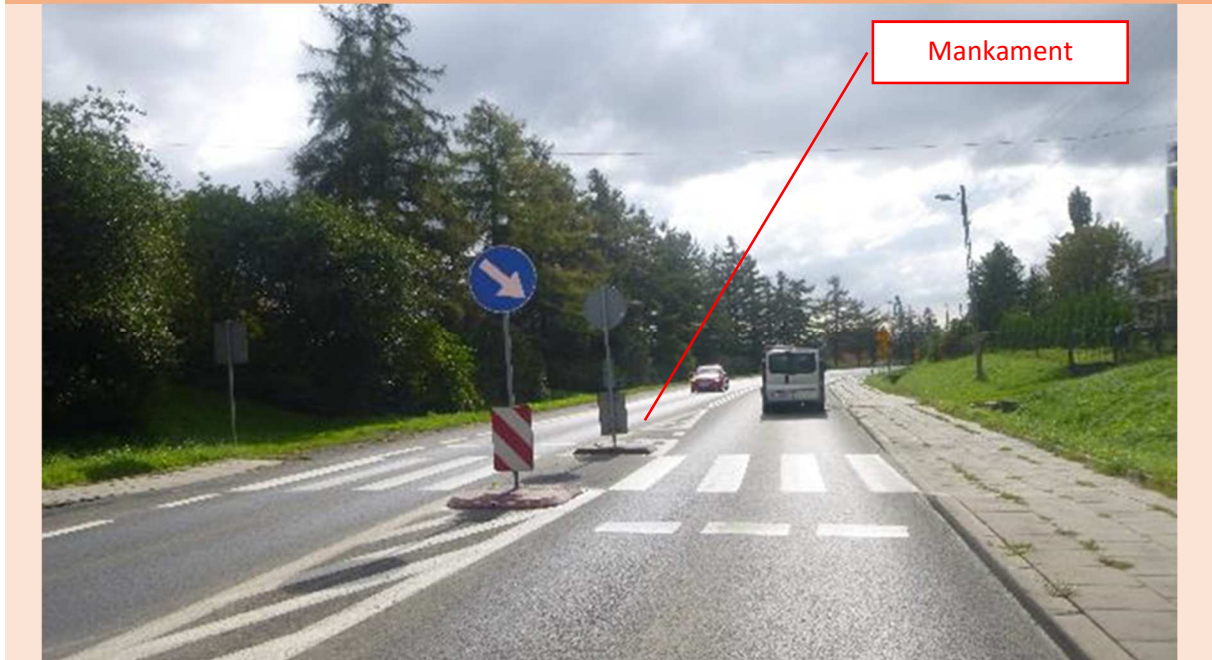
Wyspa dzieląca o nieefektywnej szerokości, stwarzającej zagrożenie dla pieszego, który zatrzyma się na niej, w szczególności dla osób z wózkiem dziecięcym, osób niepełnosprawnych, osób starszych z wózkiem na zakupy itp.

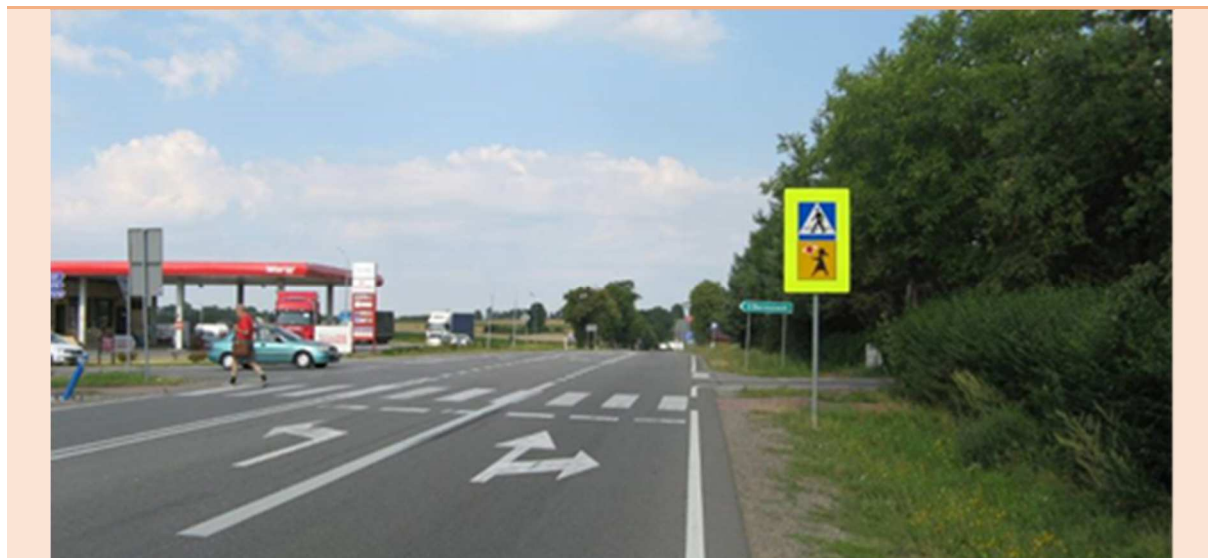
Brak znaków D-6 na wysięgniku nad jezdnią.

Przejście dla pieszych przez trzy pasy ruchu powinno być wyposażone w znak D-6 umieszczony nad jezdnią. Przejście jest wtedy lepiej widoczne. Ponadto znaki stojące po prawej stronie mogą być zasłaniane przez pojazd jadący w tym samym kierunku. Powtórzenie znaku nad jezdnią powoduje, że oznakowanie przejścia jest widoczne.

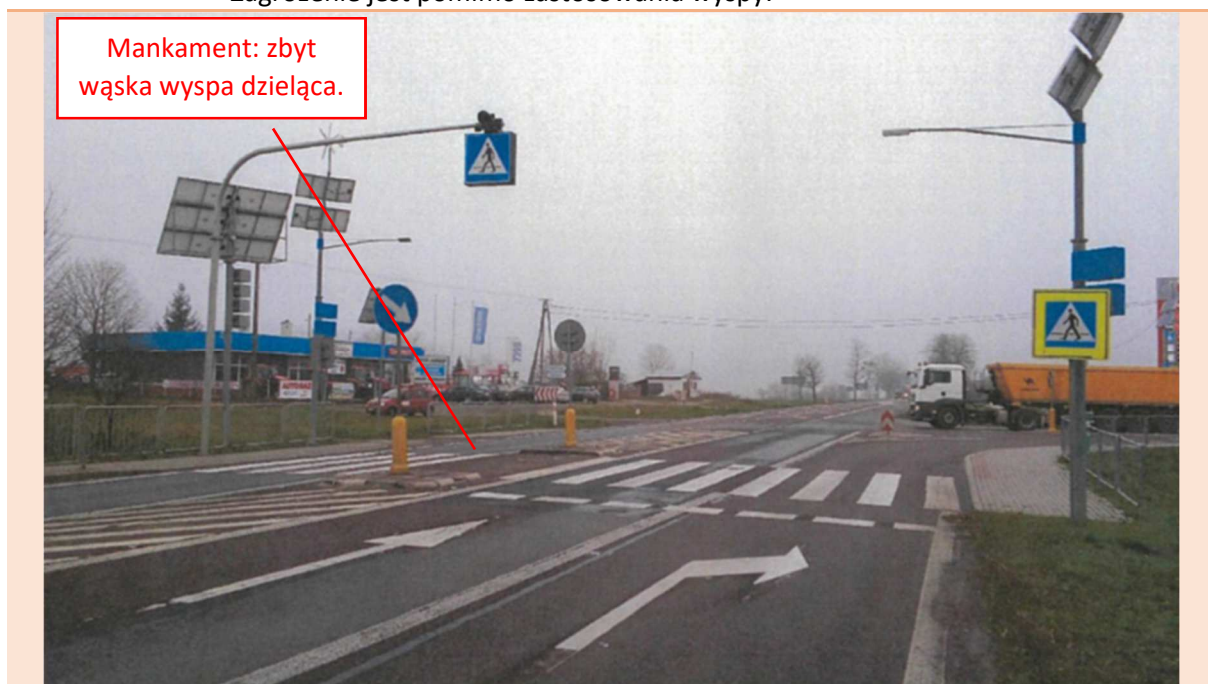
Mankament: zbyt wąska wyspa dzieląca.

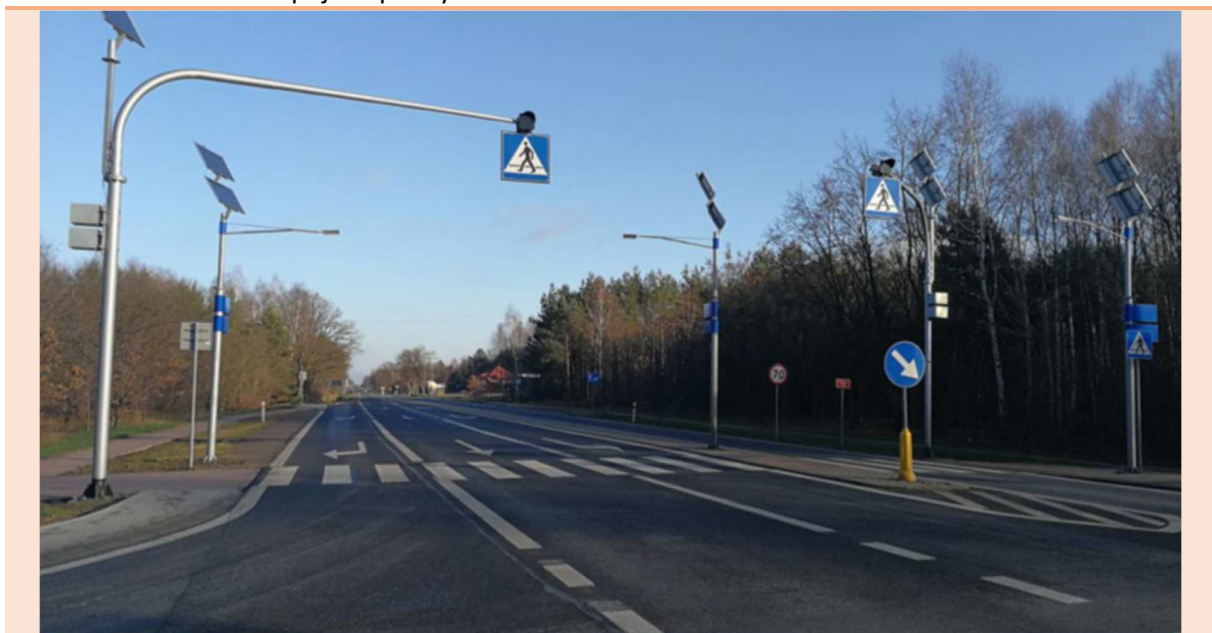
1. Możliwość rozwijania dużych prędkości.
2. Możliwość wyprzedzania przed przejściem.
3. Możliwość złej interpretacji zachowania kierowcy jadącego prawym pasem, zwalniającego z powodu przepuszczenia pieszego, przez kierowcę jadącego środkowym pasem. Kierowca jadący na wprost może mieć problem z oceną, czy kierowca skręcający zwalnia ze względu na manewr skrętu, czy zwalnia, by przepuścić pieszego..
4. Przejścia długie, pieszy ma do pokonania dużą odległość w strefie konfliktu pojazd-pieszy.

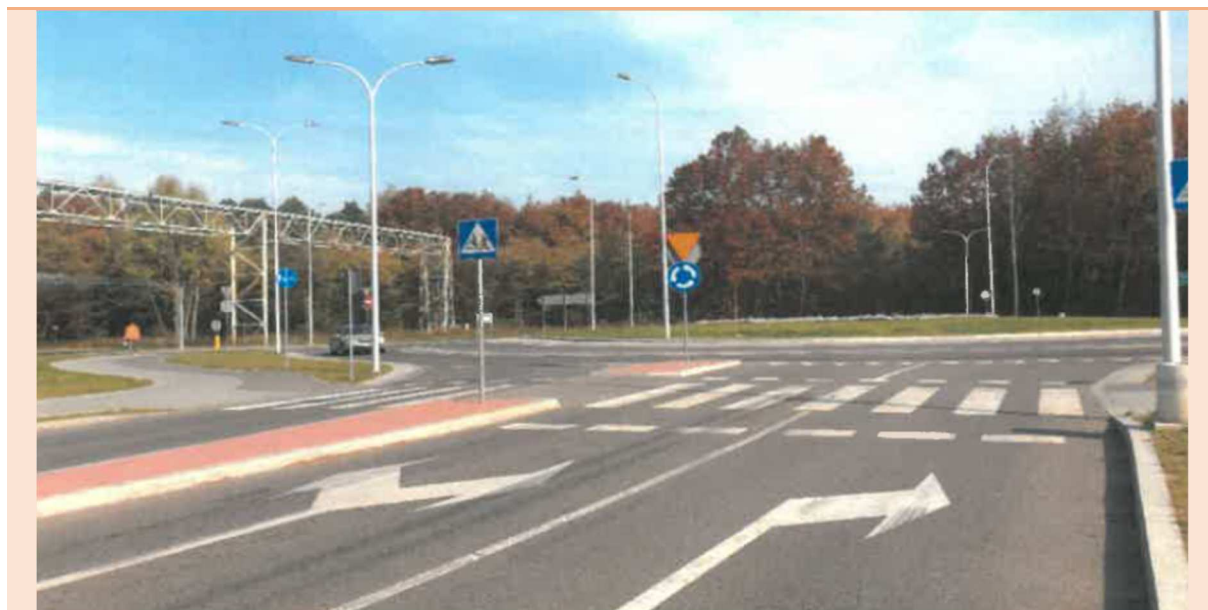
Należy unikać stosowania przejść dla pieszych na dwupasowych wlotach/wylocach rond.

Jeżeli jest potrzeba wykonania przejścia, powinno być ono wykonane w bliskiej odległości tarczy ronda, z zachowaniem strefy akumulacji przed pojazdów zjeżdżających z ronda.

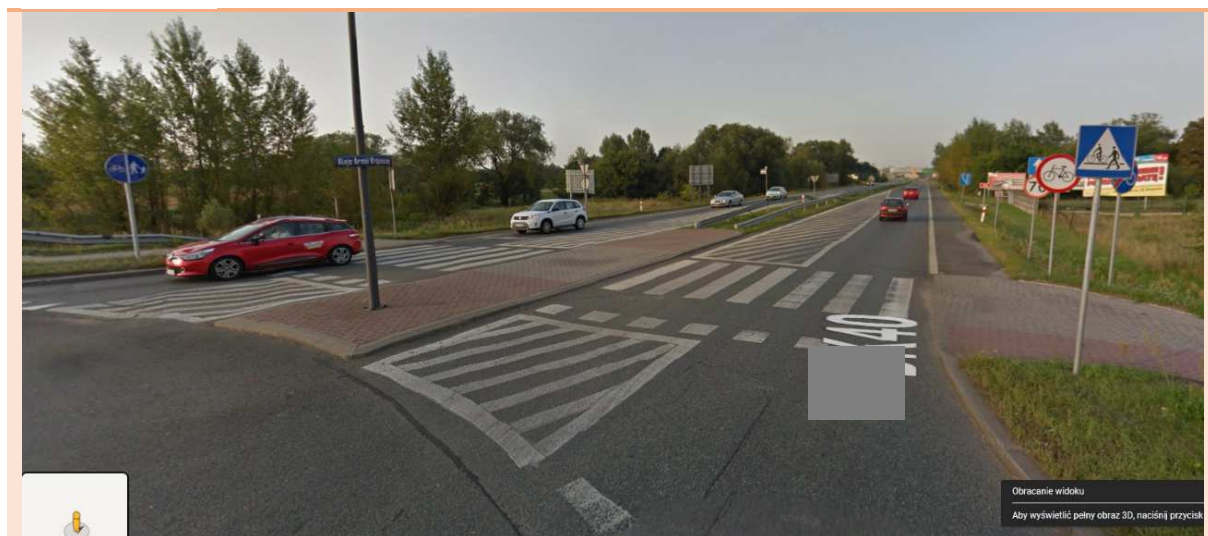
Należy unikać zawężania przejścia poprzez stosowanie powierzchni wyłączanej z ruchu P-21. Przejście dla pieszych ma długość dwóch pasów. Powierzchnia P-21 nie chroni pieszego.

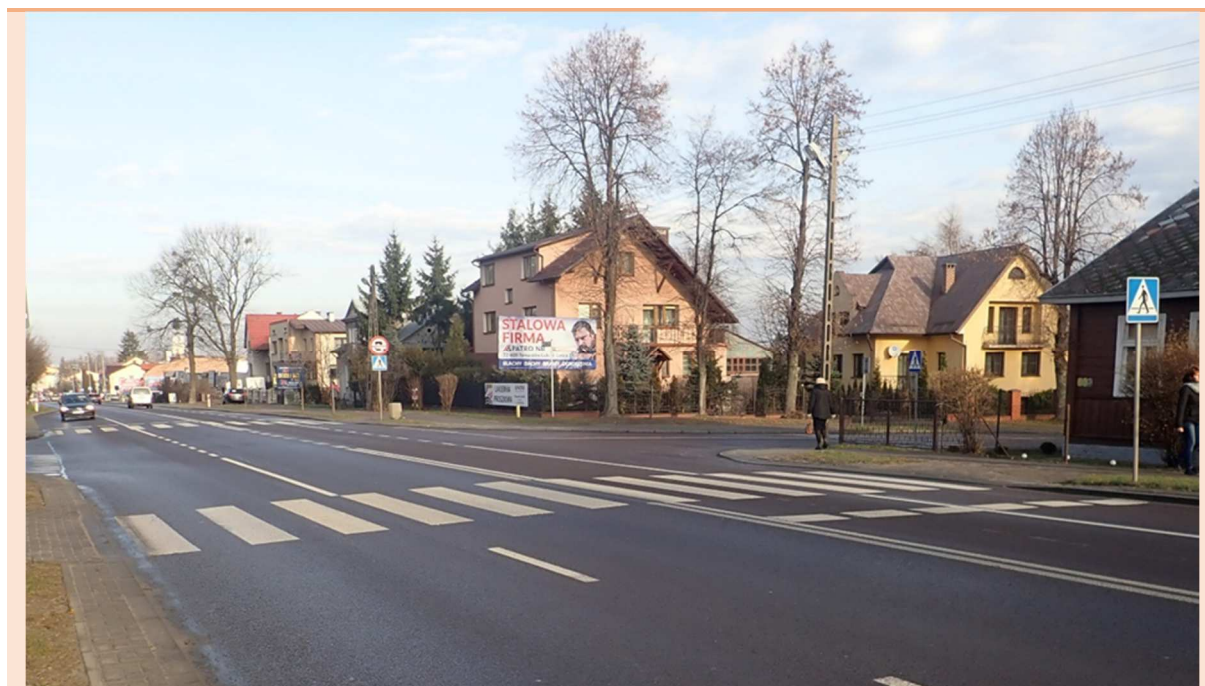
1. Możliwość rozwijania dużych prędkości.
2. Możliwość wyprzedzania przed przejściem.
3. Przejścia długie, pieszy ma do pokonania dużą odległość w strefie konfliktu pojazd-pieszy.
