Mankamenty przejść dla pieszych na drogach krajowych w zarządzie Generalnej Dyrekcji Dróg Krajowych i Autostrad

Monika Bielewska

Stanowisko do Spraw Audytu Bezpieczeństwa
Ruchu Drogowego

Warszawa, lipiec 2020 r.

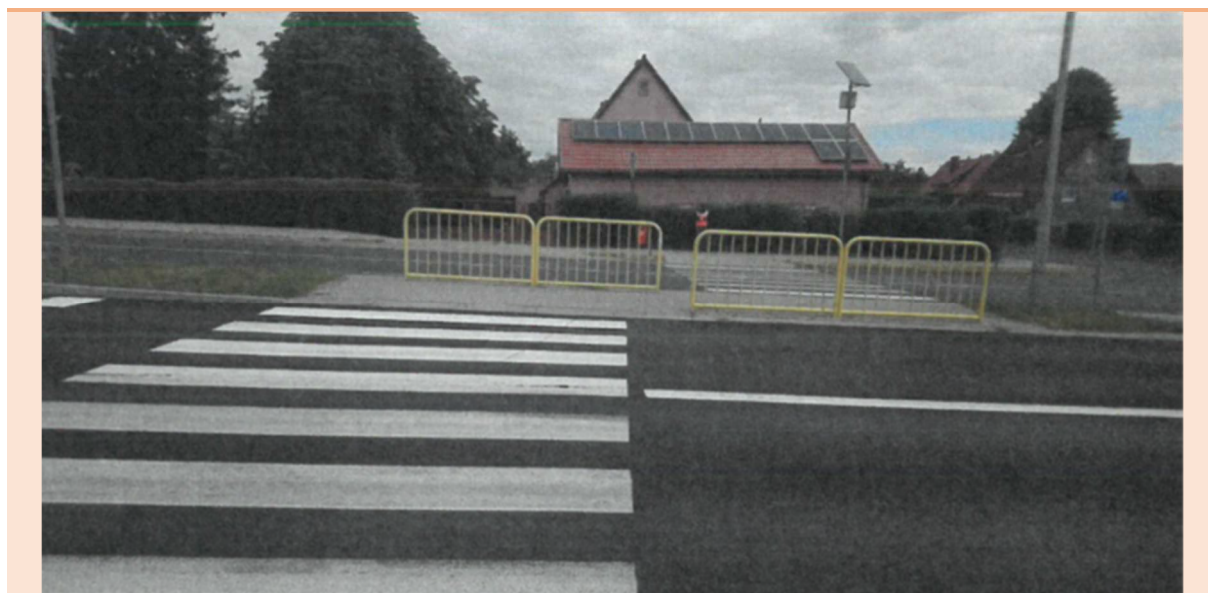
W przypadku szerokiego pasa dzielącego poprawę bezpieczeństwa pieszych można osiągnąć poprzez zastosowanie przejść przesuniętych. Przejście nie powinno funkcjonować bez sygnalizacji świetlnej.

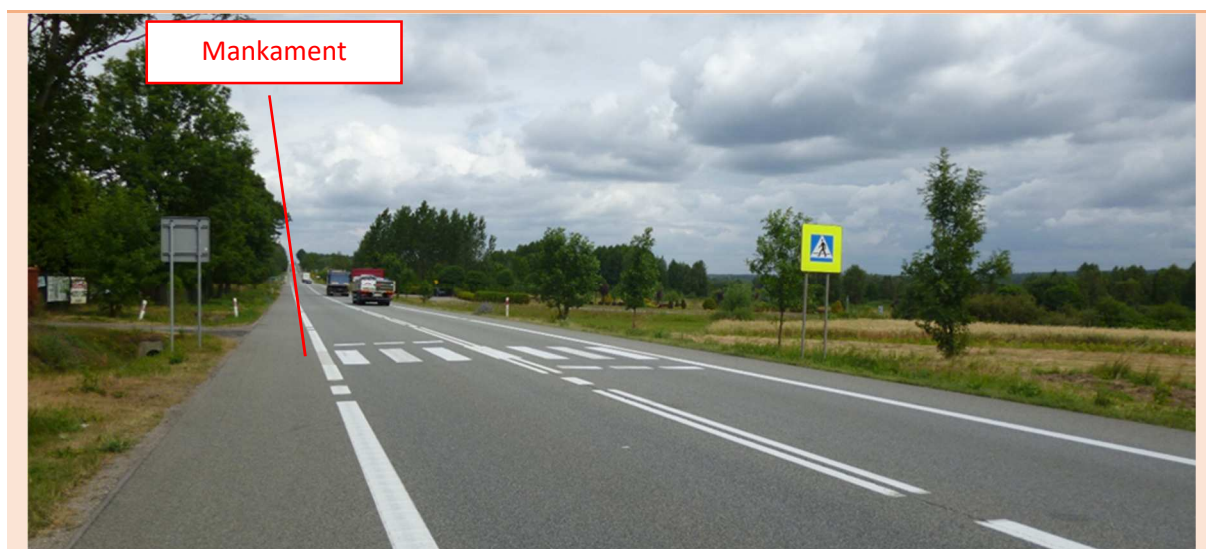
16.2.3 Długie przejścia dla pieszych obejmujące pobocze utwardzone.
Pieszy nie jest dostatecznie chroniony na krawędzi przejścia. Z pobocza w obszarze przejścia powstaje obszar o nieokreślonej funkcji.

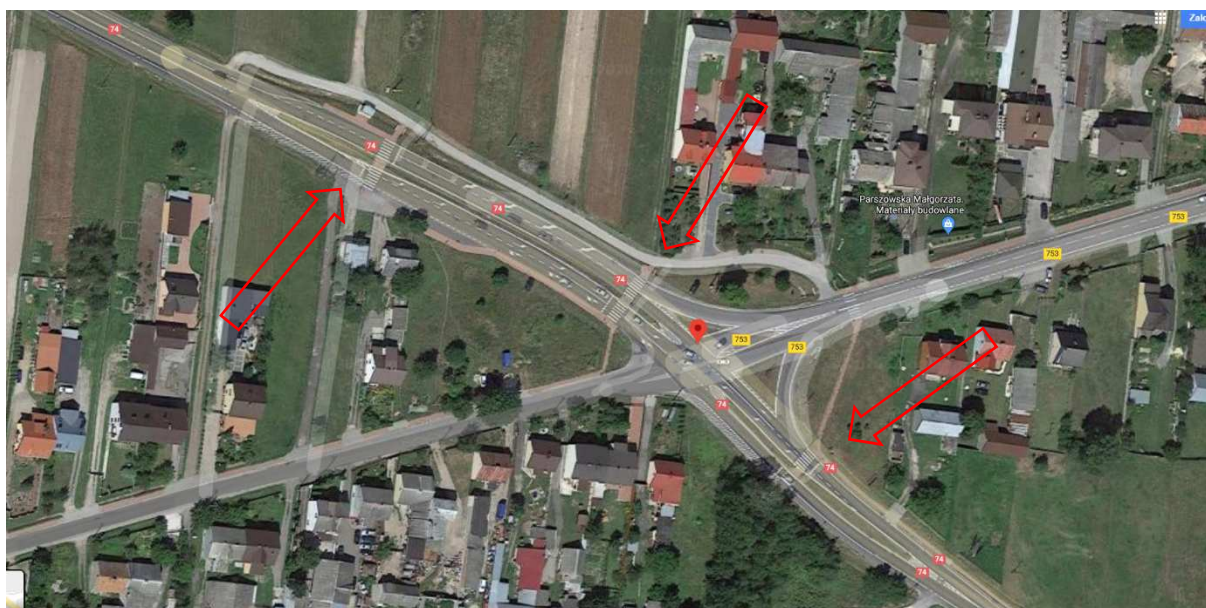
16.3 PRZYKŁAD PRZEJŚĆ DLA PIESZYCH W REJONIE ROZLEGŁEGO SKRZYŻOWANIA
z łukami dla relacji skrótu w prawo o dużych promieniach. W rejonie skrzyżowania znajdują się trzy problematyczne przejścia dla pieszych.

Wyznaczone na skrzyżowaniu przejścia obejmują dodatkowe pasy.

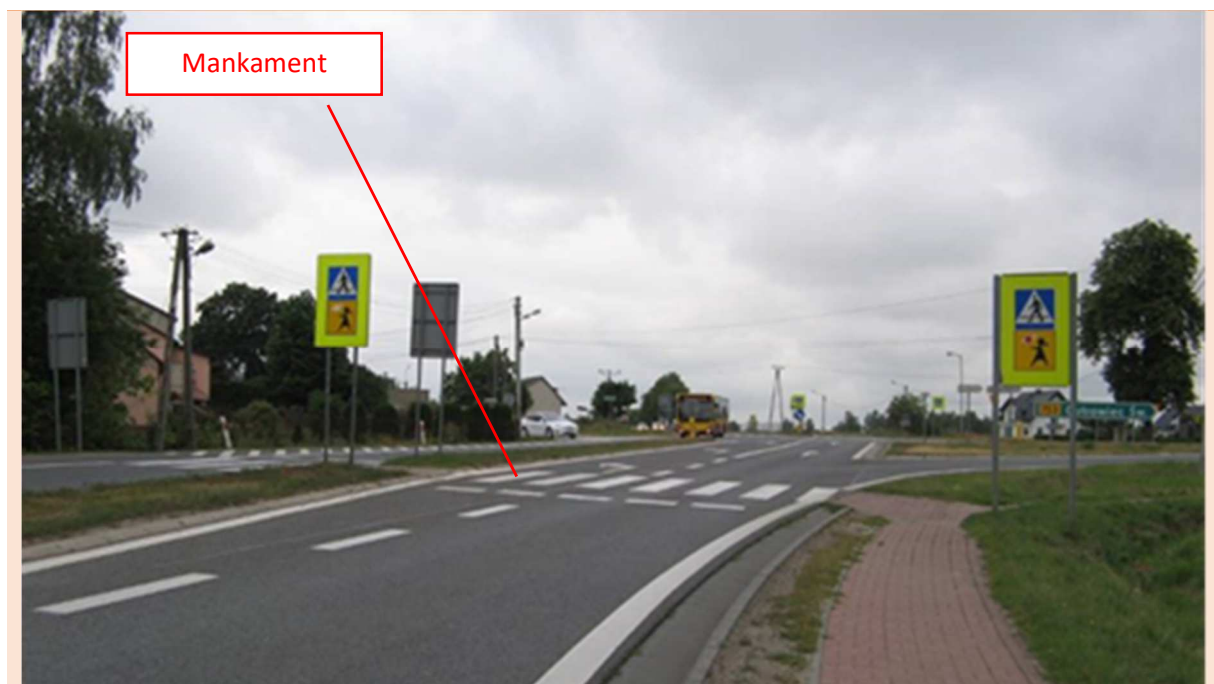
Przejście zlokalizowane w miejscu, gdzie pojawia się dodatkowy pas ruchu dla relacji w lewo. Przejście wydłuża się, funkcjonuje jak przejście przez dwa pasy ruchu w jednym kierunku.

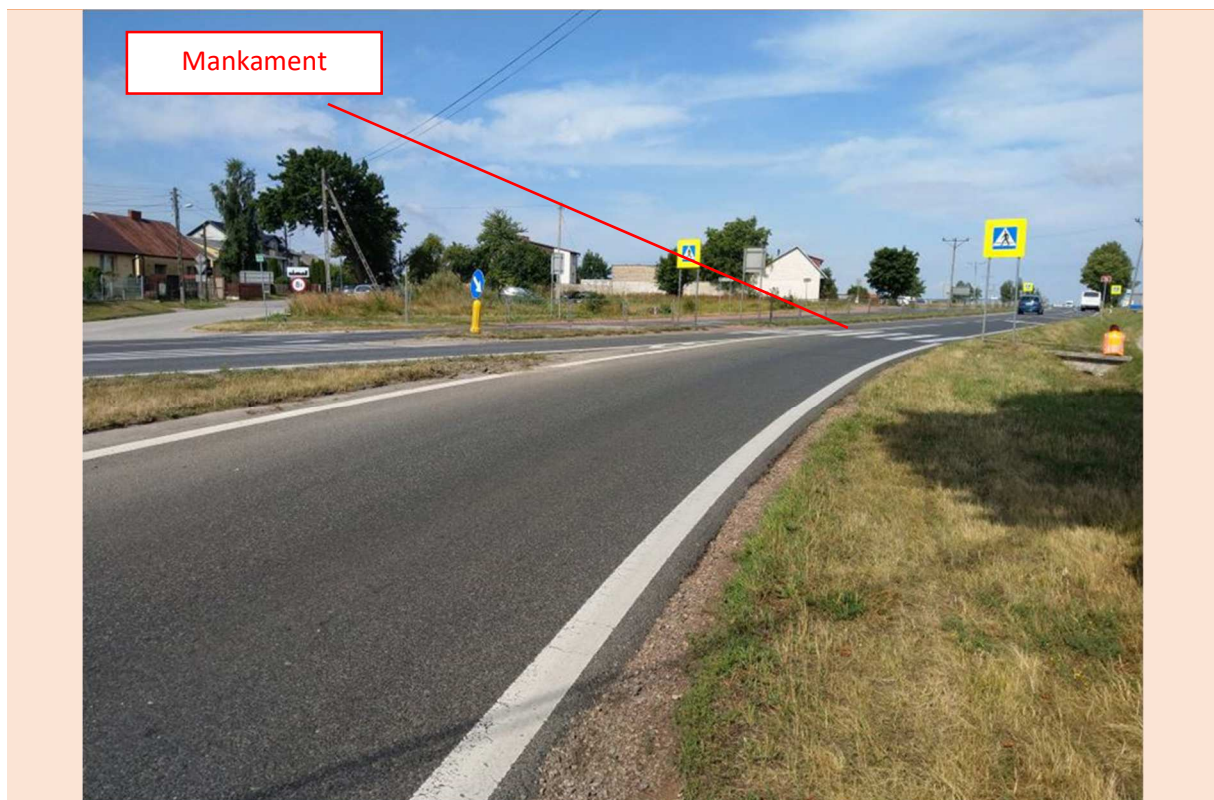
Przejście zlokalizowane w miejscu, gdzie zanika pas ruchu. Przejście wydłuża się, funkcjonuje jak przejście przez dwa pasy ruchu w jednym kierunku. Zagrożenie najechania na pieszego przez pojazd skręcający w prawo z dużą prędkością, przy niekorzystnych warunkach widoczności (przejście zlokalizowane jest po wewnętrznej stronie łuku poziomego).

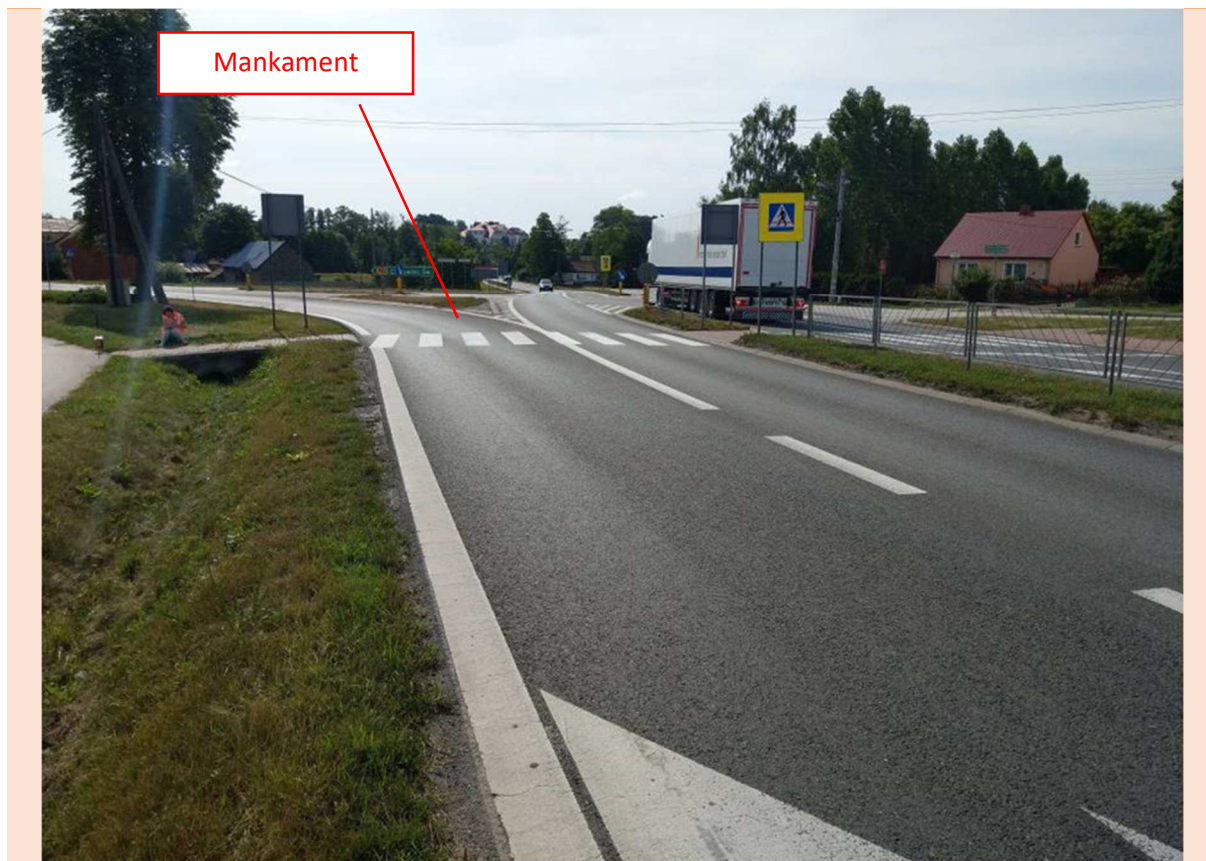
W rejonie skrzyżowania znajduje się przejście pomiędzy przystankami komunikacji zbiorowej. Swoją długością obejmuje ono dodatkowe pasy, dla jednego kierunku ruchu zanikający prawy pas przechodzący w zatokę autobusową, dla drugiego kierunku ruchu pas dla relacji w lewo. De facto jest to przejście przez drogę o przekroju 2x2.

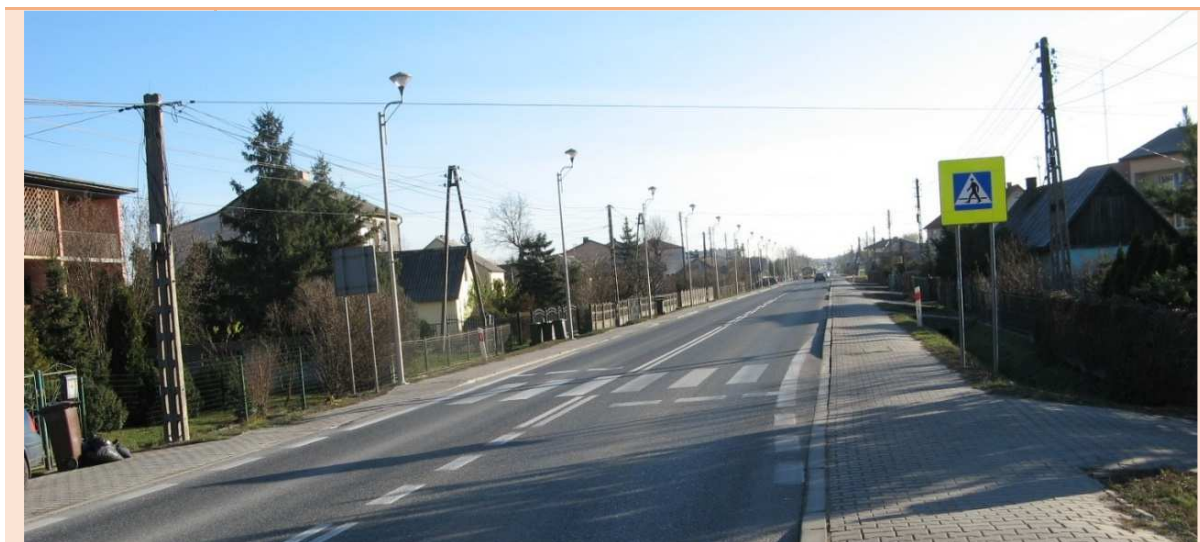
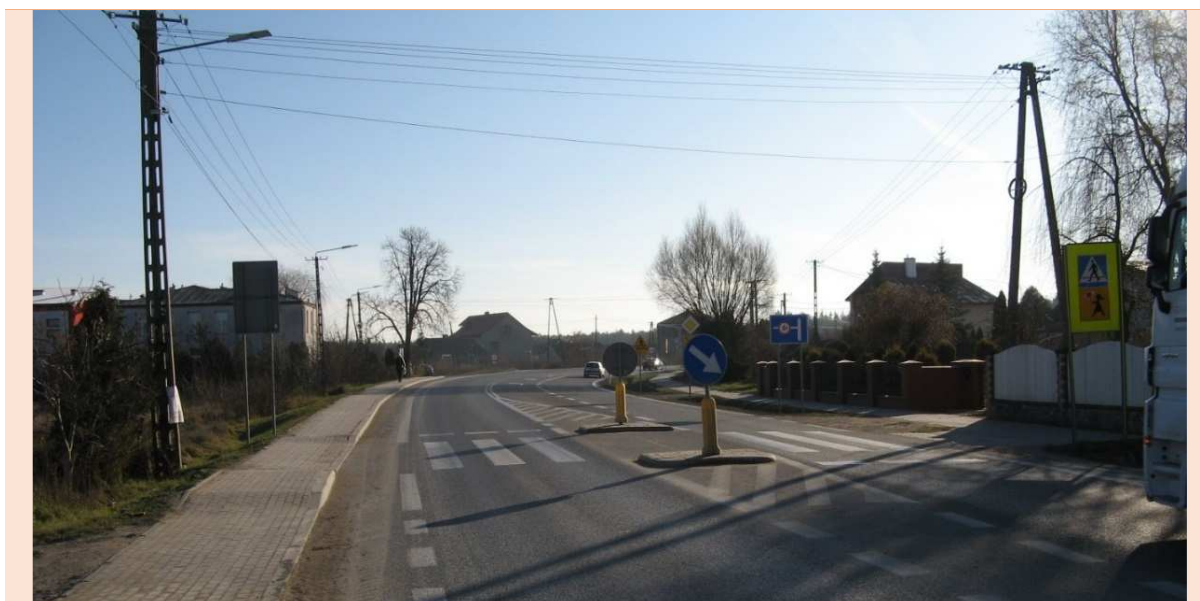
Nieefektywne zmniejszenie długości przejścia przez zastosowanie linii krawędziowej, które nie poprawia bezpieczeństwa pieszych.

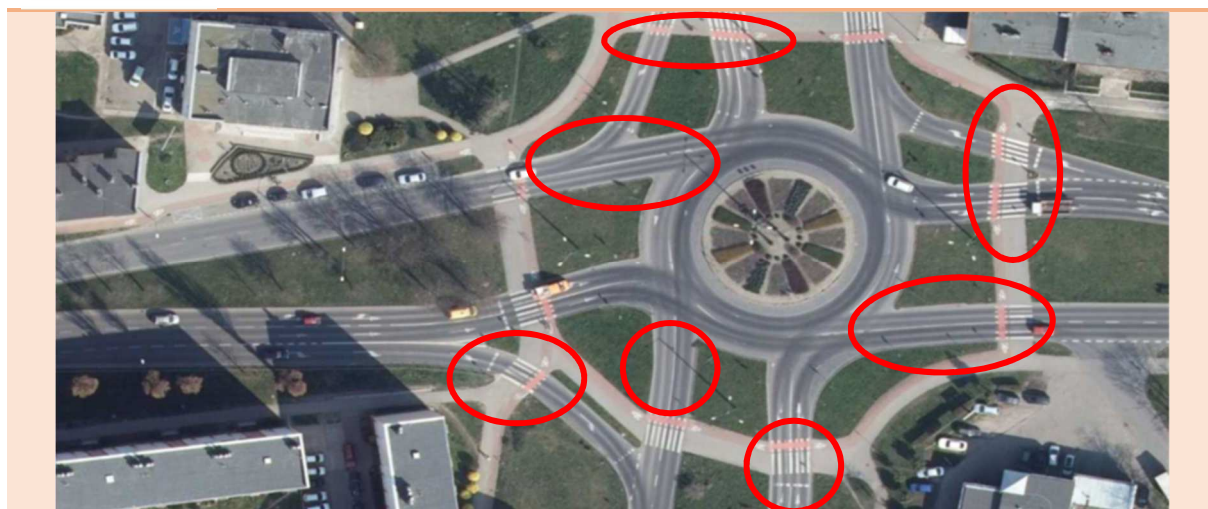
Oddalenie przejść od tarczy ronda pogarsza stan zagrożenia bezpieczeństwa pieszych. Powoduje lokalizację przejścia w miejscu, gdzie kierowcy jadą z większą prędkością.

Przejście dla pieszych lub przejazd rowerowy powinny być zlokalizowane blisko ronda z zachowaniem odległości umożliwiającej zatrzymanie się pojazdu zjeżdżającego z ronda przed przejściem.

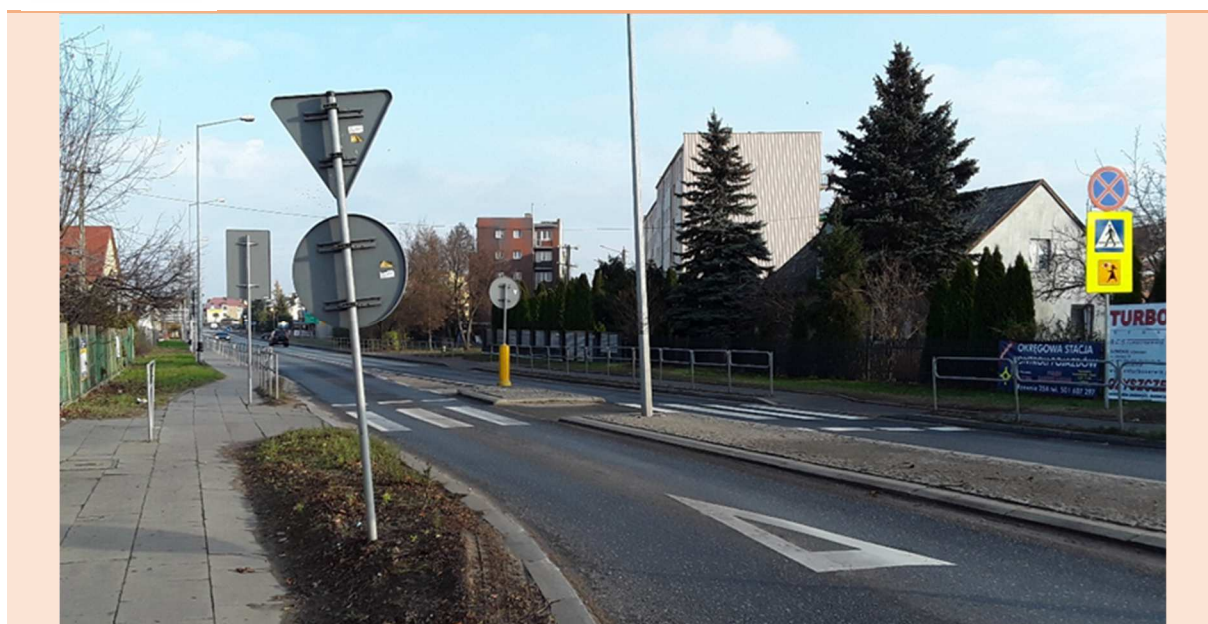
Przejście uczęszczane przez dzieci oddalone od tarczy ronda.

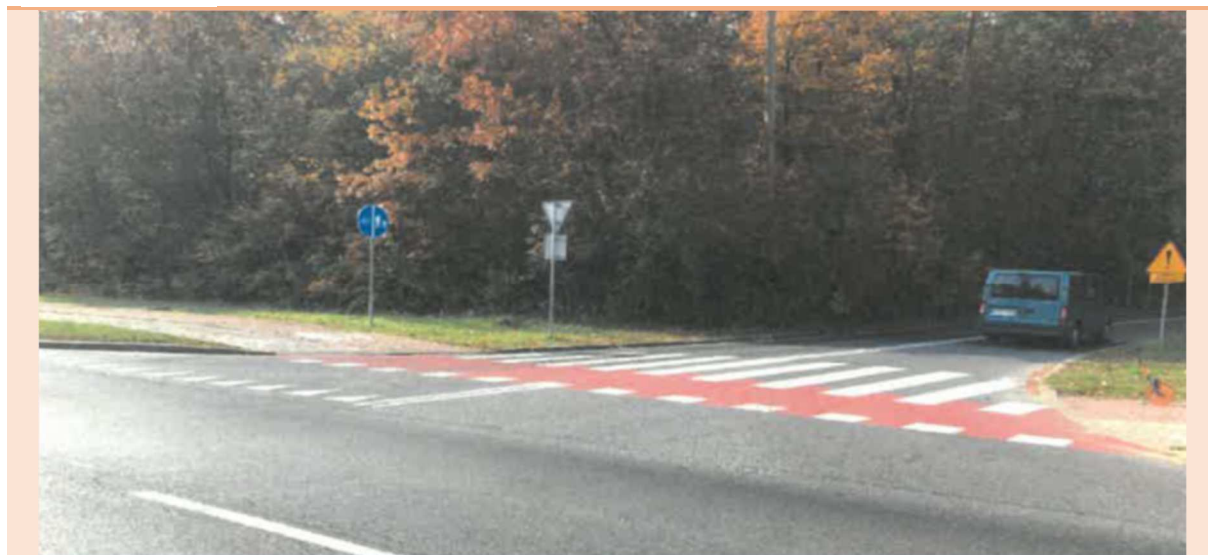
W przypadku zatrzymania się przed przejściem dla pieszych pojazdu skręcającego, gdy brak strefy akumulacji, może dojść do zderzenia tylnego przez pojazd jadący na wprost. Może dojść do zdarzenia drogowego, jeżeli pojazd jadący na wprost nagle wykona manewr omięcia pojazdu skręcającego.

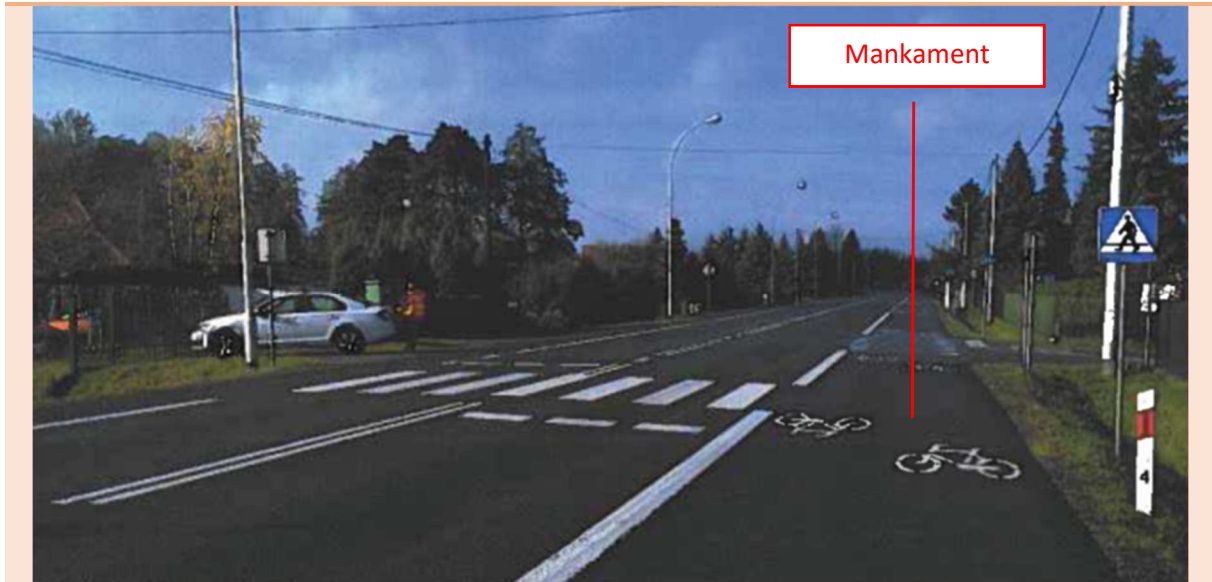
Pieszcy zmuszony do oczekiwania na poboczu, czy pasie rowerowym jest narażony na potrącenie. Omijając pieszego rowerzysta może wjechać nad jezdnię, pod koła samochodu. Pieszcy może wejść na przejście pod pojazd chcąc zrobić miejsce rowerzyście.

Pieszcy nie powinni oczekiwać na możliwość przejścia, ani na poboczu, ani na pasie rowerowym czy innym tego typu elementem drogi.

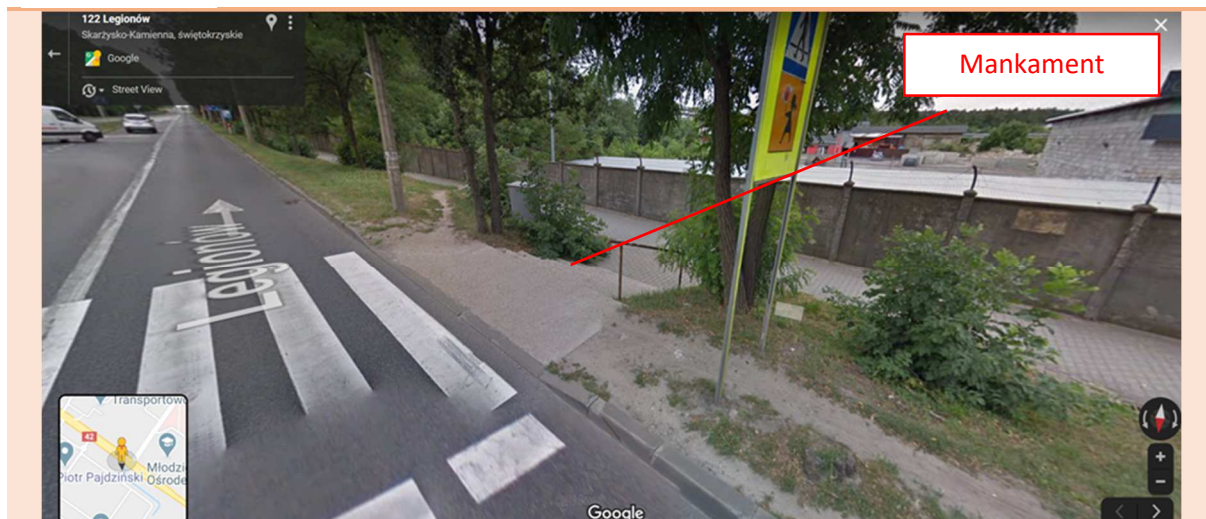
Poniżej przykład. Schody powodują, że dojście do przejścia nie jest efektywne i bezpieczne.

Piesi znaleźli sobie alternatywę, omijając nawet słupki konstrukcji wsporczej znaku pionowego.

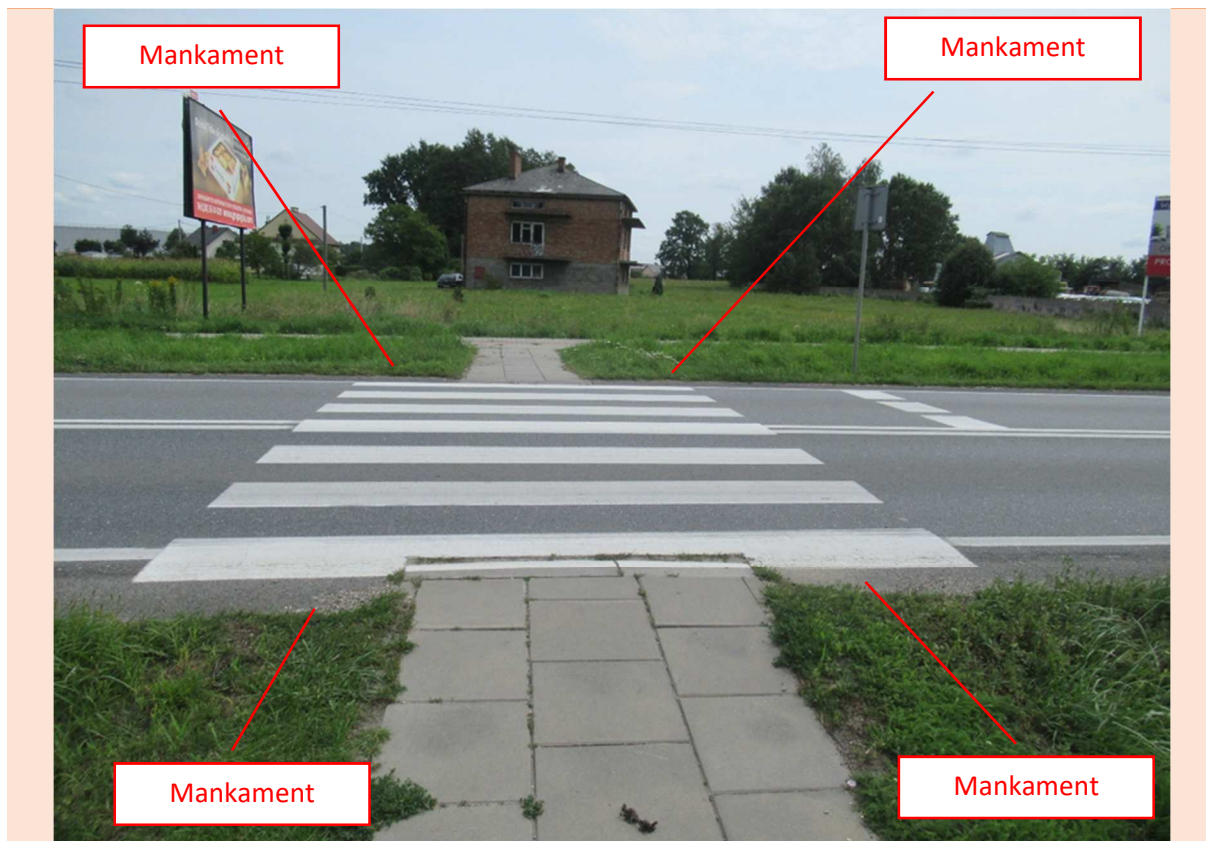
Błędem jest różnica w szerokości przejazdu rowerowego i ścieżki rowerowej. Rowerzysta może wjechać na krawężnik i się przewrócić.

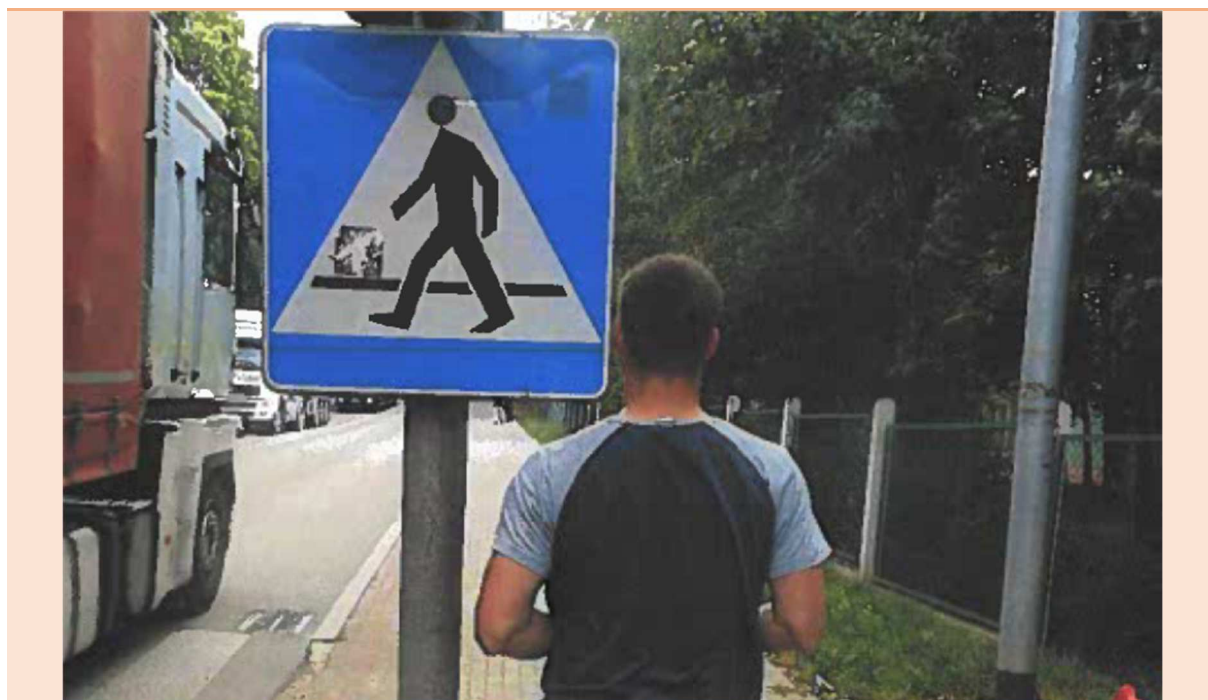
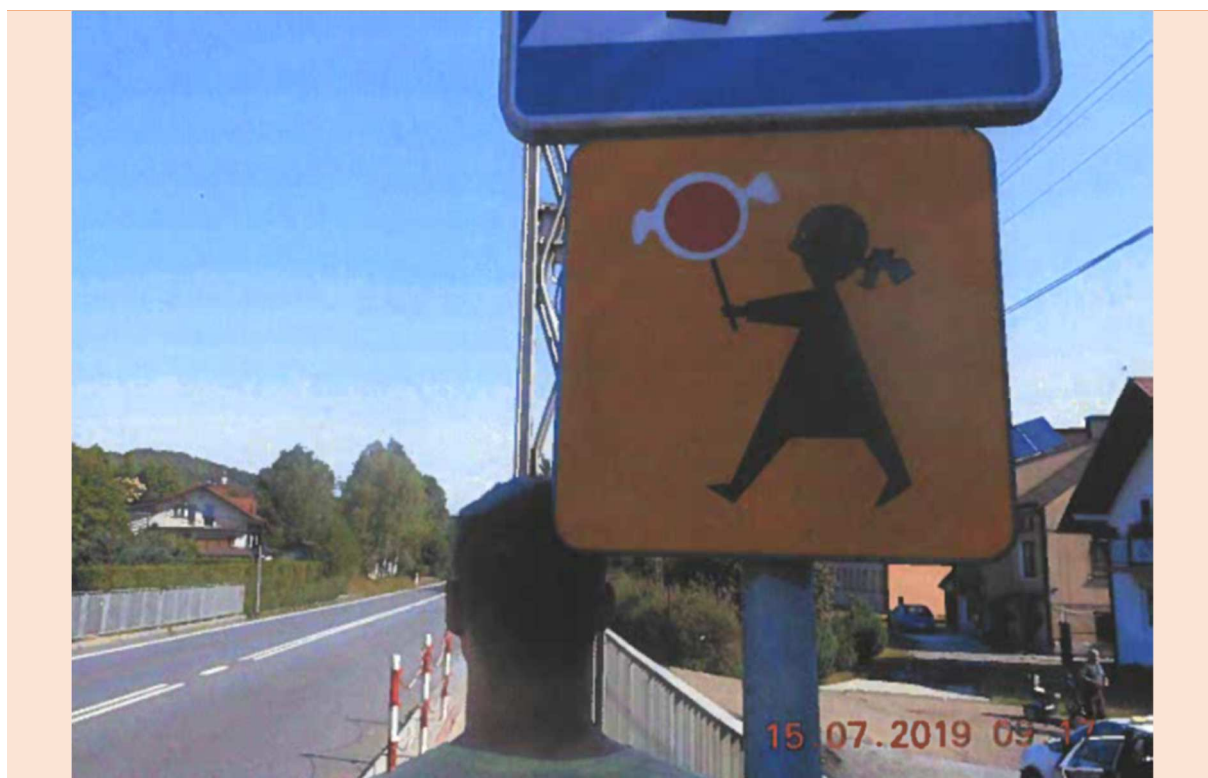
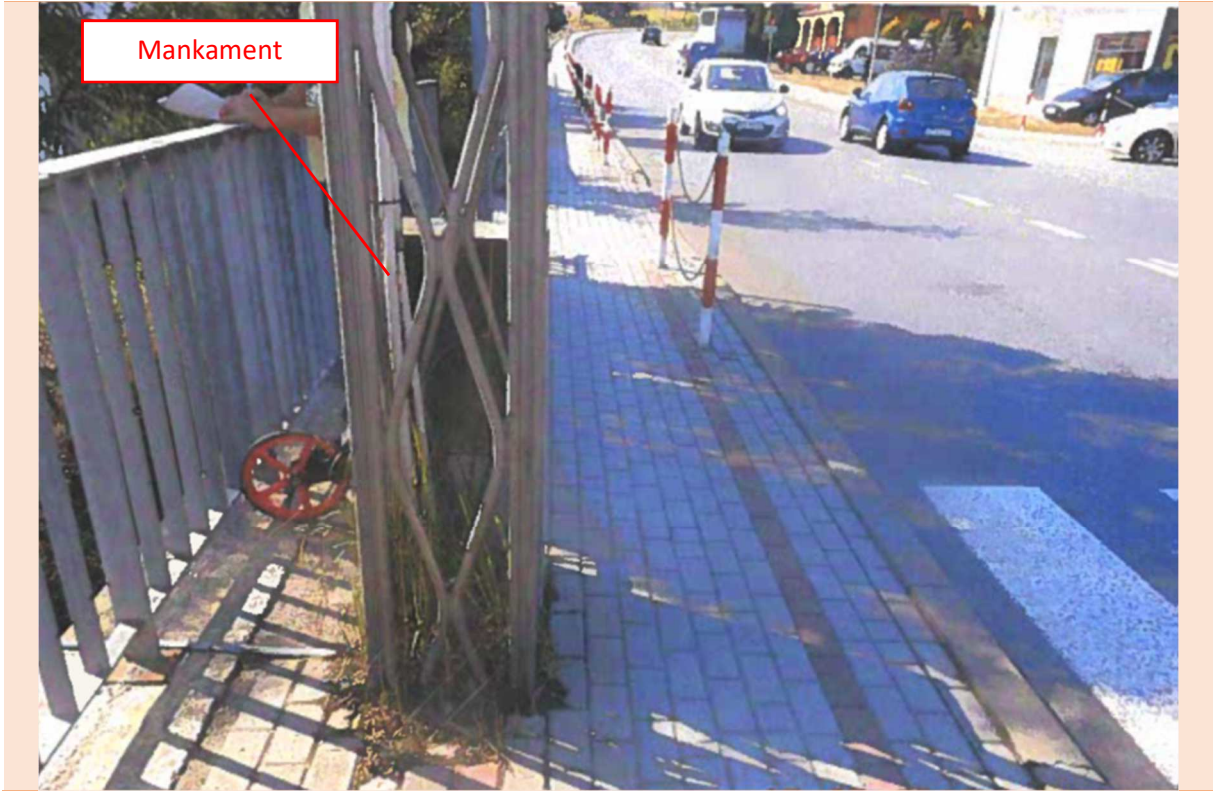
Przeszkody strefie oczekiwania i na dojściu do przejścia stanowią zagrożenie w szczególności dla osób niepełnosprawnych, niewidomych, niedowidzących, na wózkach inwalidzkich, osób z wózkami dziecięcymi, osób starszych. Ponadto często ograniczają widoczność pieszego zbliżającego się do przejścia lub oczekującego na możliwość przejścia.

Dojście do przejścia i strefa oczekiwania powinno być wolne od przeszkód. Powinna być zachowana skrajnia i warunki widoczności pieszego w strefie oczekiwania na możliwość przejścia.

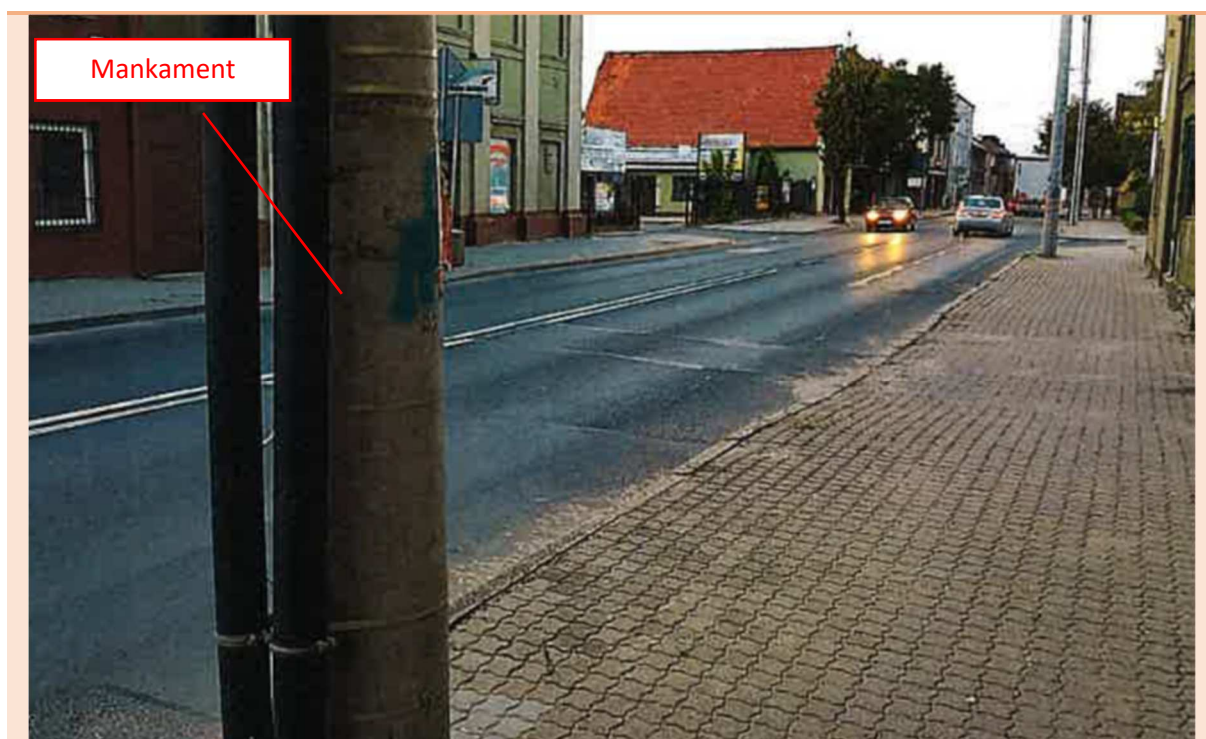
Pieszy nie jest widoczny. Kierowca nie ma szans na reakcję i dostosowanie prędkości do sytuacji, do decyzji pieszego o wkroczeniu na jezdnię. Szczególnie problem dotyczy dzieci, które często mogą być zasłonięte przez nawet z pozoru konstrukcje wsporcze o niewielkim przekroju.

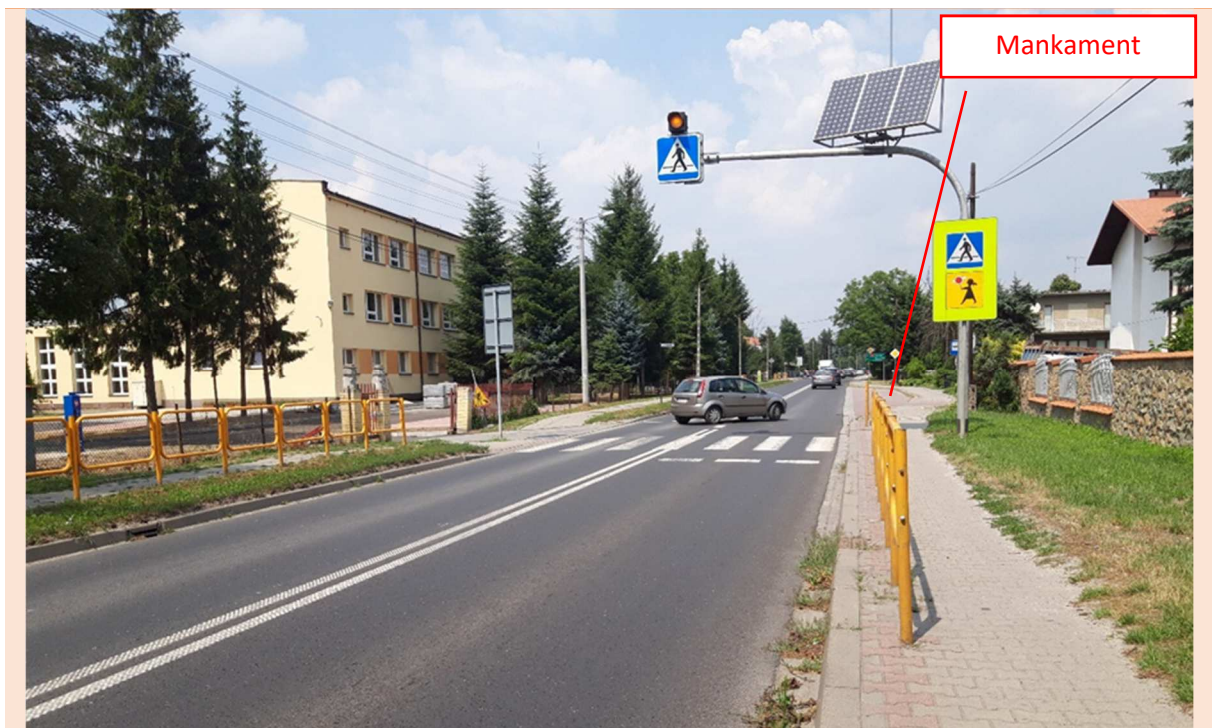
Pieszy, szczególnie dziecko, nie jest widoczny. Kierowca nie ma szans na reakcję i dostosowanie prędkości do sytuacji, do decyzji pieszego o wkroczeniu na jezdnię.

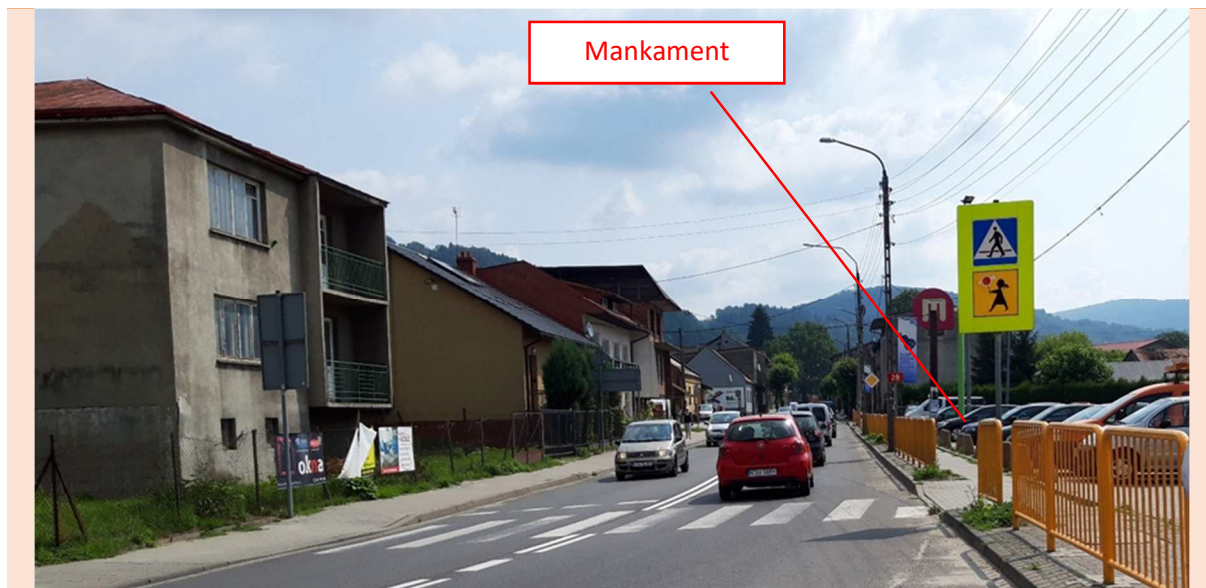
Przykład zastosowania niskiej bariery U-12a, skutecznie odgradzającej piesze go od jezdni, nieograniczającej widoczności.
Zalecane jest stosowanie barier w kolorze żółtym (dopuszczona jest barwa szara).

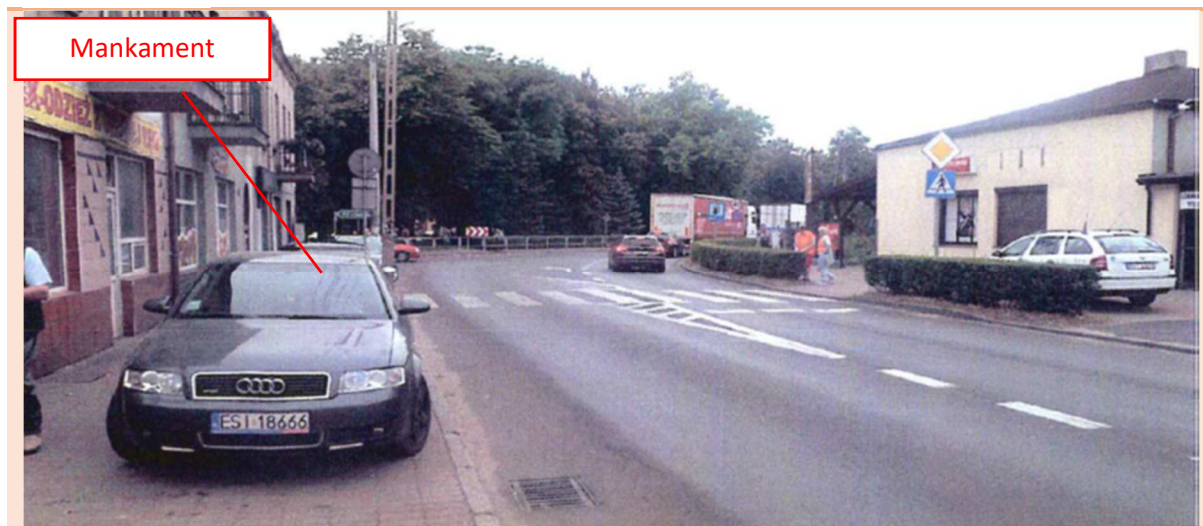
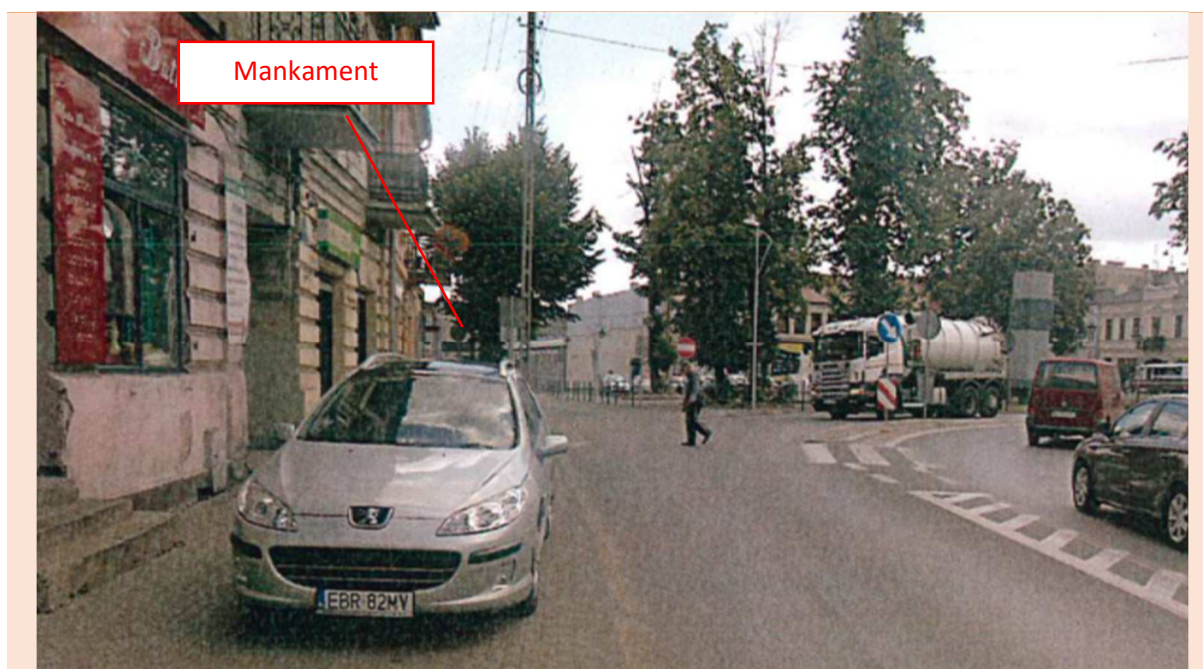
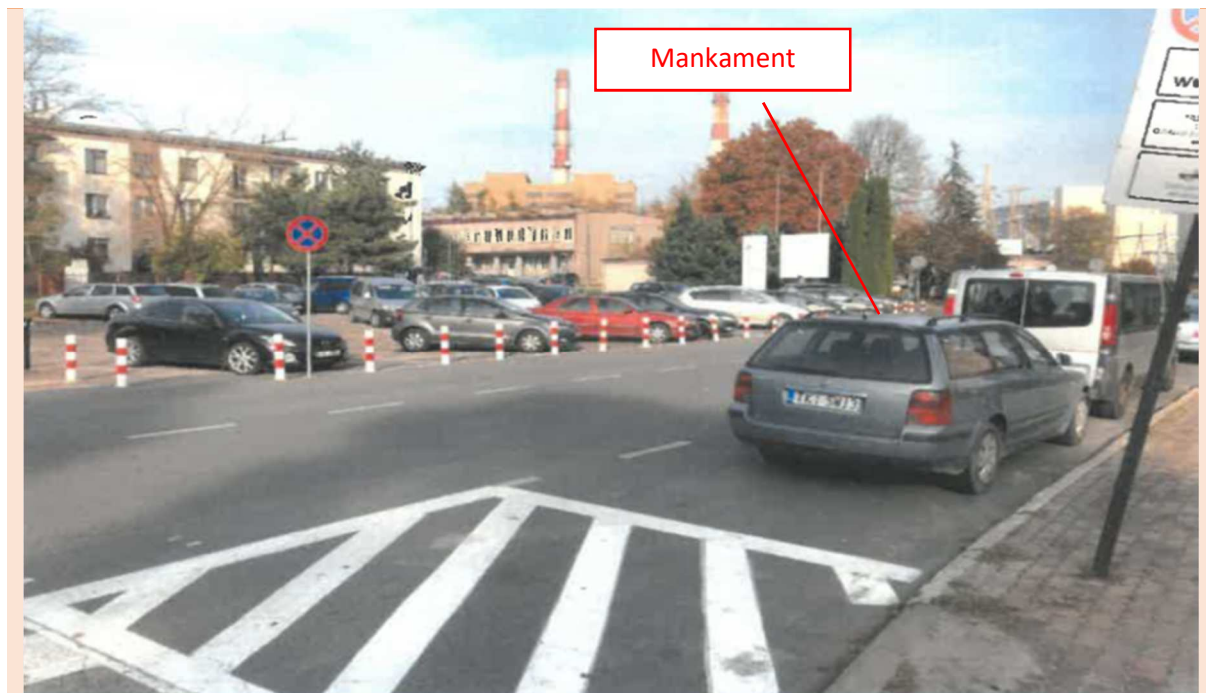
Należy fizycznie uniemożliwić parkowanie w rejonie przejść dla pieszych w odległości minimum 10 m od przejścia. Pieszy nie może wychodzić na jezdnię zza zaparkowanych pojazdów.

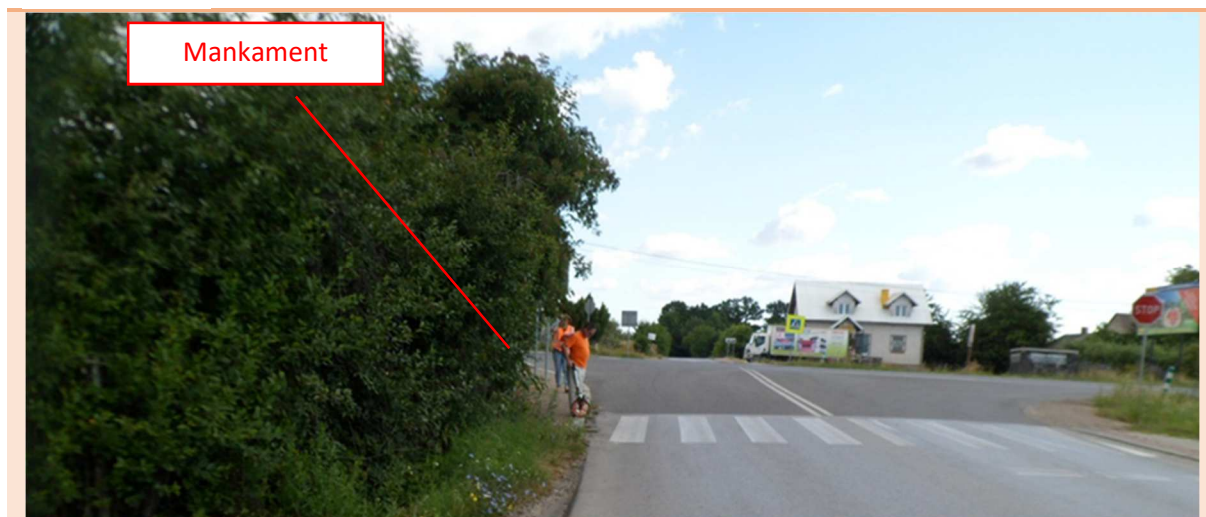
Należy usunąć zieleń ograniczającą widoczność. Pieszy dochodzący do przejścia lub czekający na możliwość przejścia musi być widoczny, żeby kierowca miał szansę zareagować.

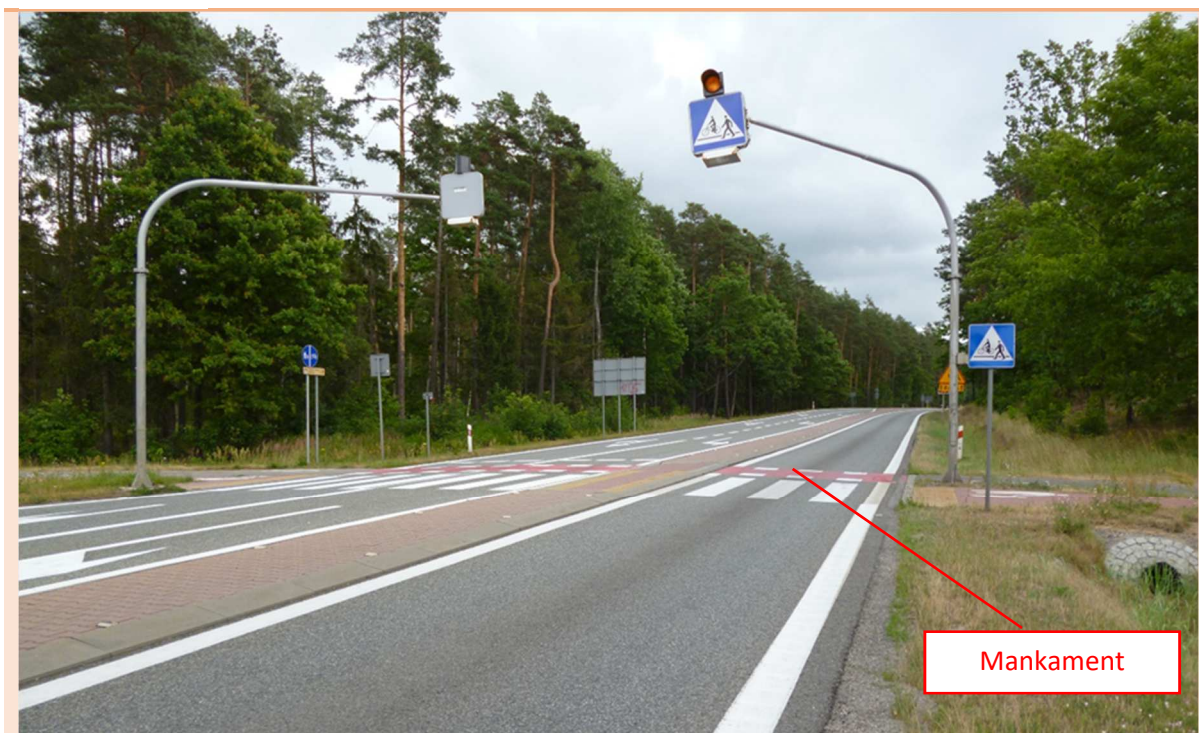
Rowerzysta na przejeździe rowerowym ma pierwszeństwo. Rowerzyści wjeżdżają na przejazdy nie zachowując ostrożności, co jest przyczyną wypadków. Rowerzysta pokonując jednię drogi krajowej powinien zsiąść z roweru i przejść przez jednię po przejściu dla pieszych.

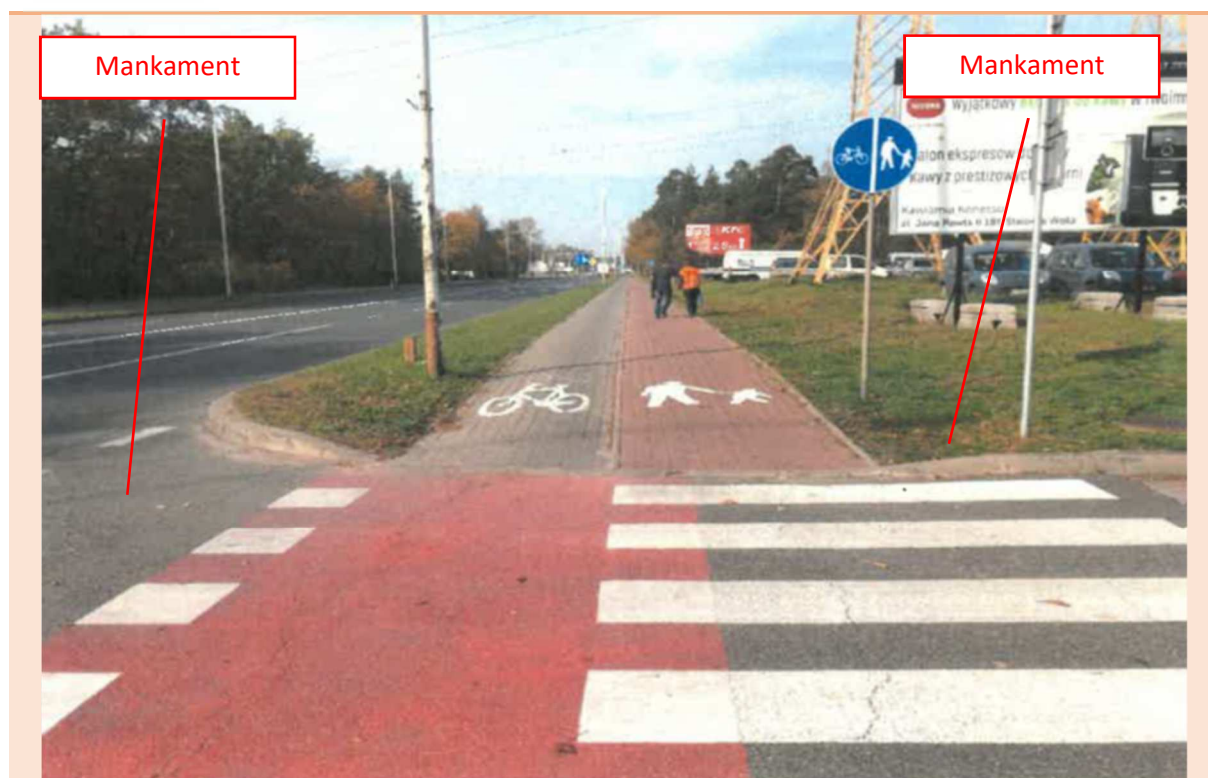
1. szerokość ciągu pieszego i przejścia dla pieszych nie są takie same.
2. Strefa akumulacji jest zbyt mała. Nie pozwala na bezpieczne zatrzymanie się pojazdu przed przejazdem rowerowym/przejściem dla pieszych.

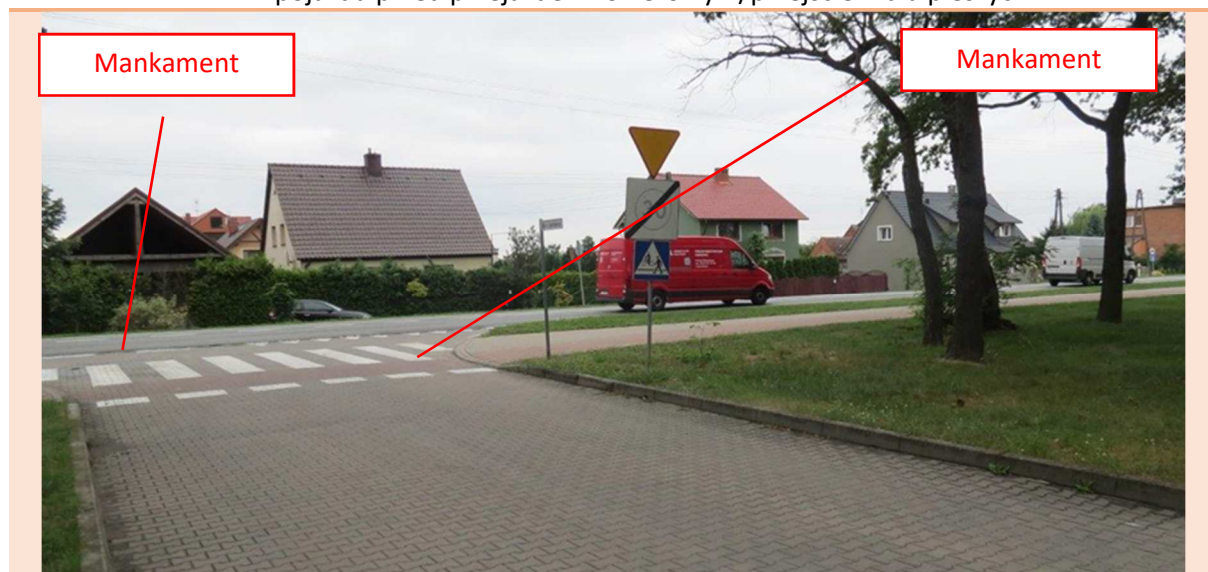
Mankamenty:

1. Przejazd rowerowy zlokalizowany od strony wlotu skrzyżowania, nie od strony tarczy skrzyżowania.
2. Strefa akumulacji jest zbyt mała. Nie pozwala na bezpieczne zatrzymanie się pojazdu przed przejazdem rowerowym/przejściem dla pieszych.
