Mankamenty przejść dla pieszych na drogach krajowych w zarządzie Generalnej Dyrekcji Dróg Krajowych i Autostrad

Monika Bielewska

Stanowisko do Spraw Audytu Bezpieczeństwa
Ruchu Drogowego

Warszawa, lipiec 2020 r.

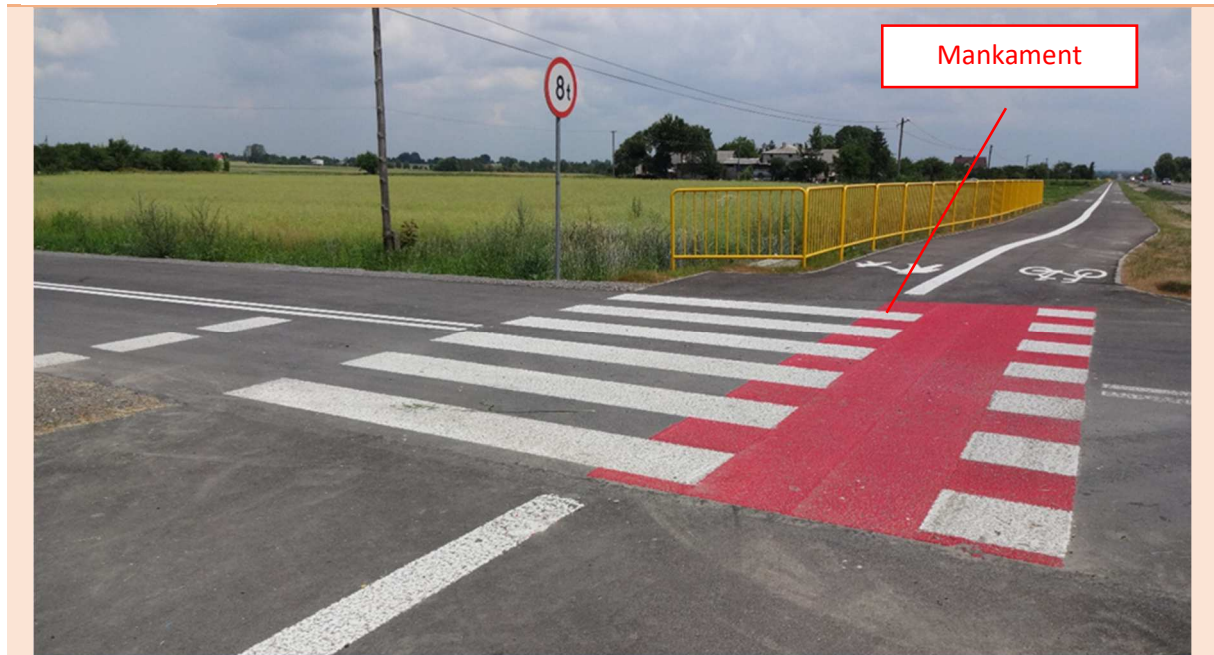
Zbyt mała przestrzeń dla rowerzysty i pieszego. Brak jasno wyznaczonej przestrzeni dla użytkowników ciągów pieszego i rowerowego.

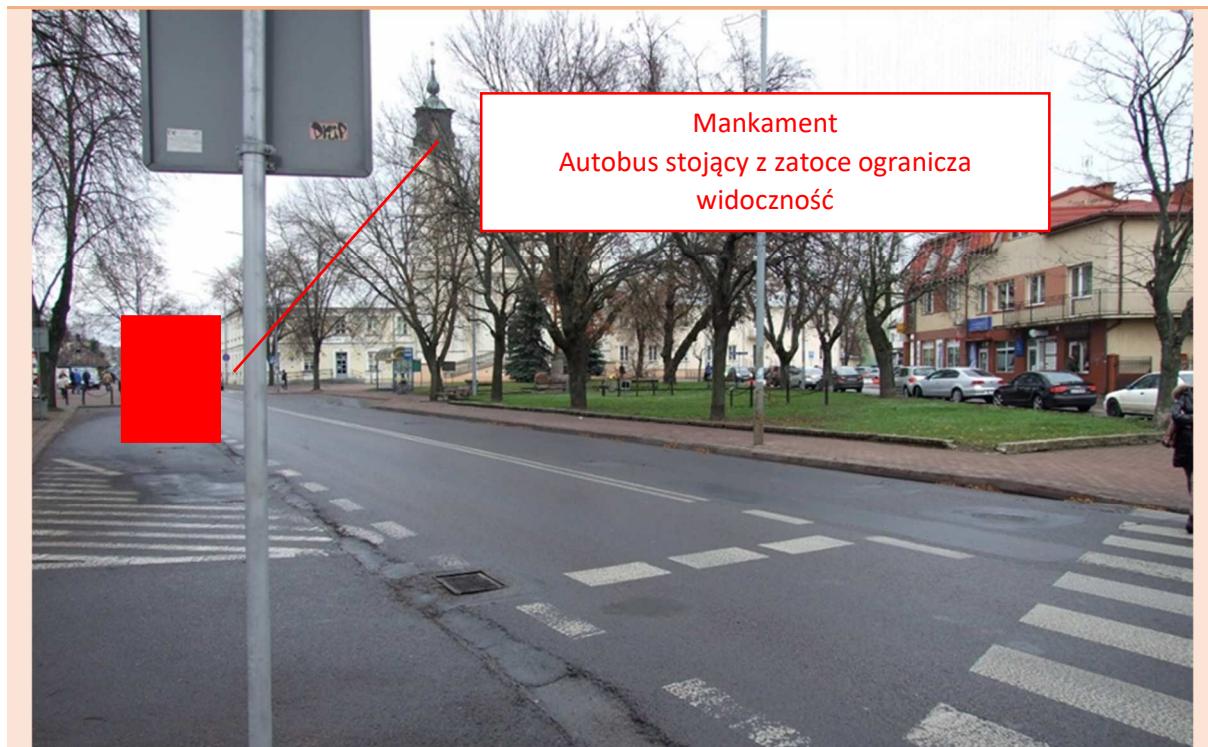
Mankamenty:

Lokalizacja zatoki autobusowej przed przejściem dla pieszych. Pieszy wychodzi na przejście dla pieszych za autobusu. Pieszy nie widzi zbliżającego się pojazdu, kierowca nie widzi pieszego wchodzącego na jezdnię lub czekającego na możliwość przejścia.

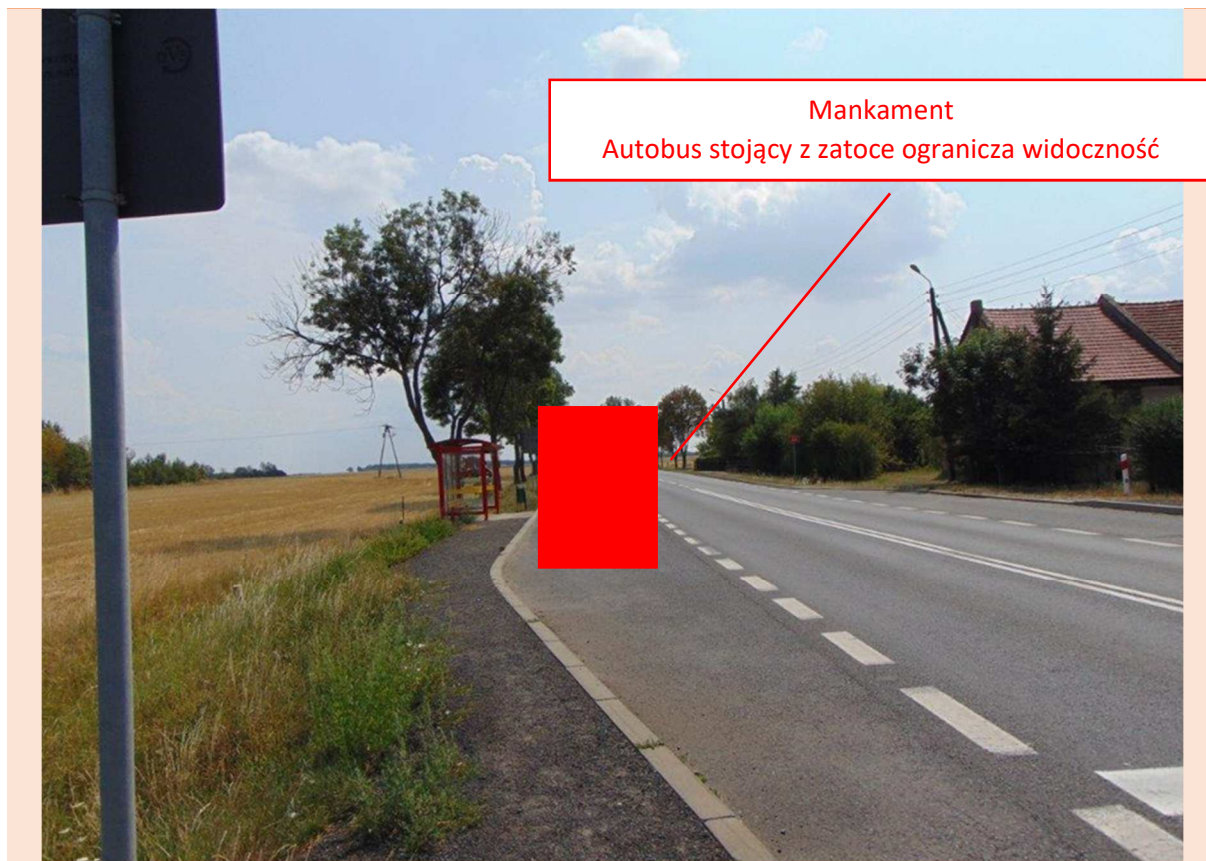
Mankamenty:

Lokalizacja przystanku autobusowego na pasie ruchu za przejściem dla pieszych w bezpośrednim sąsiedztwie przejścia. Pieszy nie widzi zbliżającego się pojazdu, kierowca nie widzi pieszego wchodzącego na jezdnię lub czekającego na możliwość przejścia.

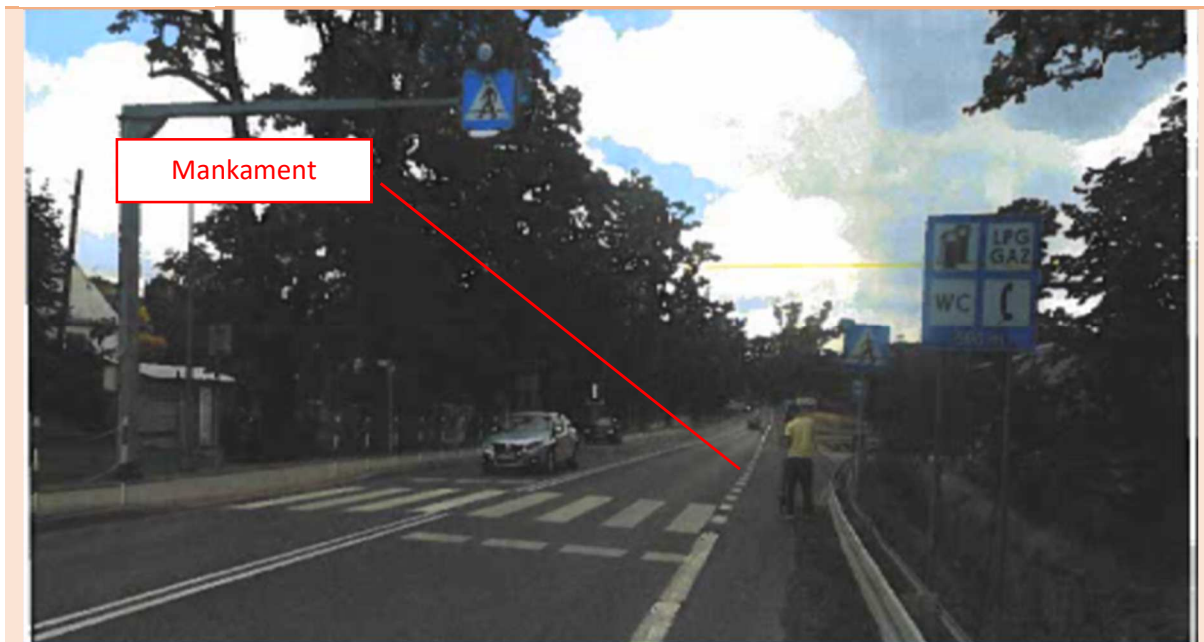
Gdy nie ma dojścia do przystanku pieszy porusza się po jezdni, po poboczu, gdzie może zostać najechnany przez pojazd.

Do przystanku komunikacji zbiorowej powinno być zapewnione oświetlone dojście.

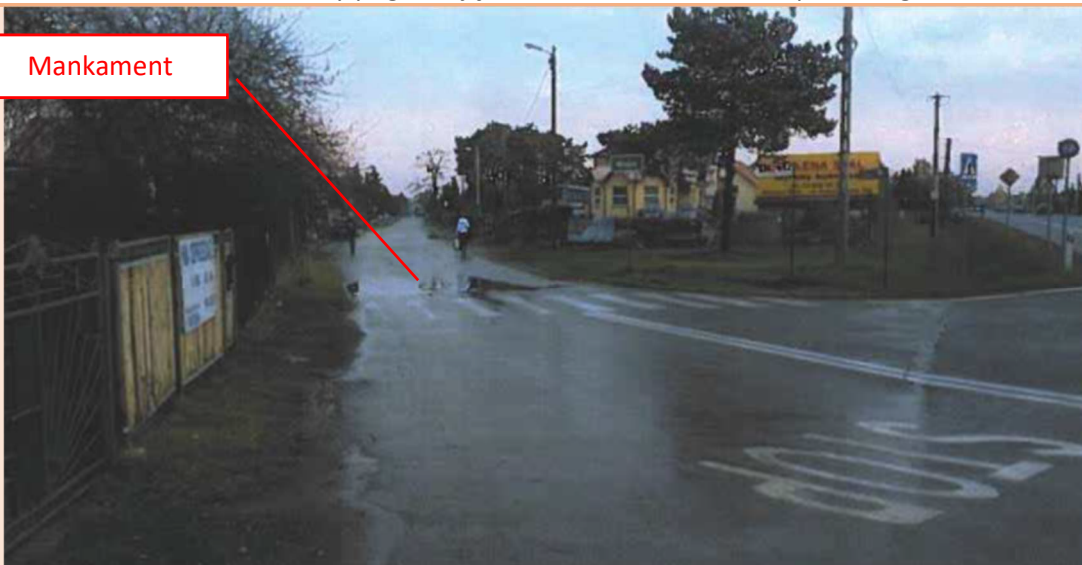
Woda gromadząca się na przejściu dla pieszych lub w strefie oczekiwania na przejście, jest groźna w okresie mrozów. Możliwość poślizgów. Gdy nie ma mrozów zastoiska wodne powodują niespodziewane zachowania pieszych. Pieszy nie może pokonać przejścia w możliwie najszybszy i bezpieczny sposób. Może omijać kałużę, przechodzić poza przejściem, cofać się. Zastoiska wody pogarszają widoczność oznakowania poziomego.

Mankament

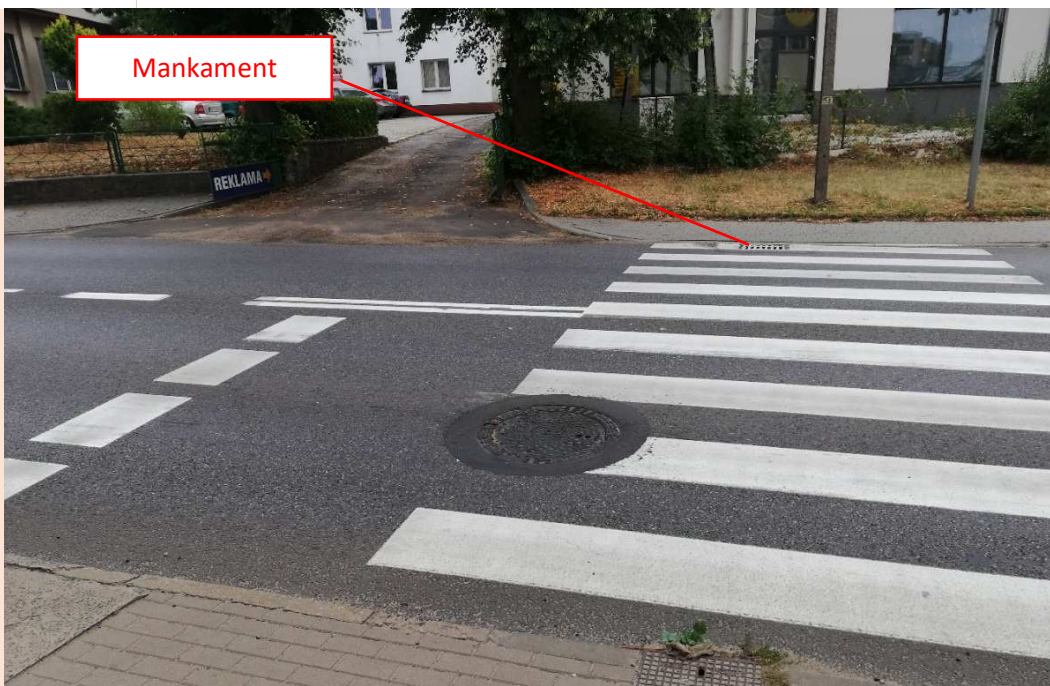
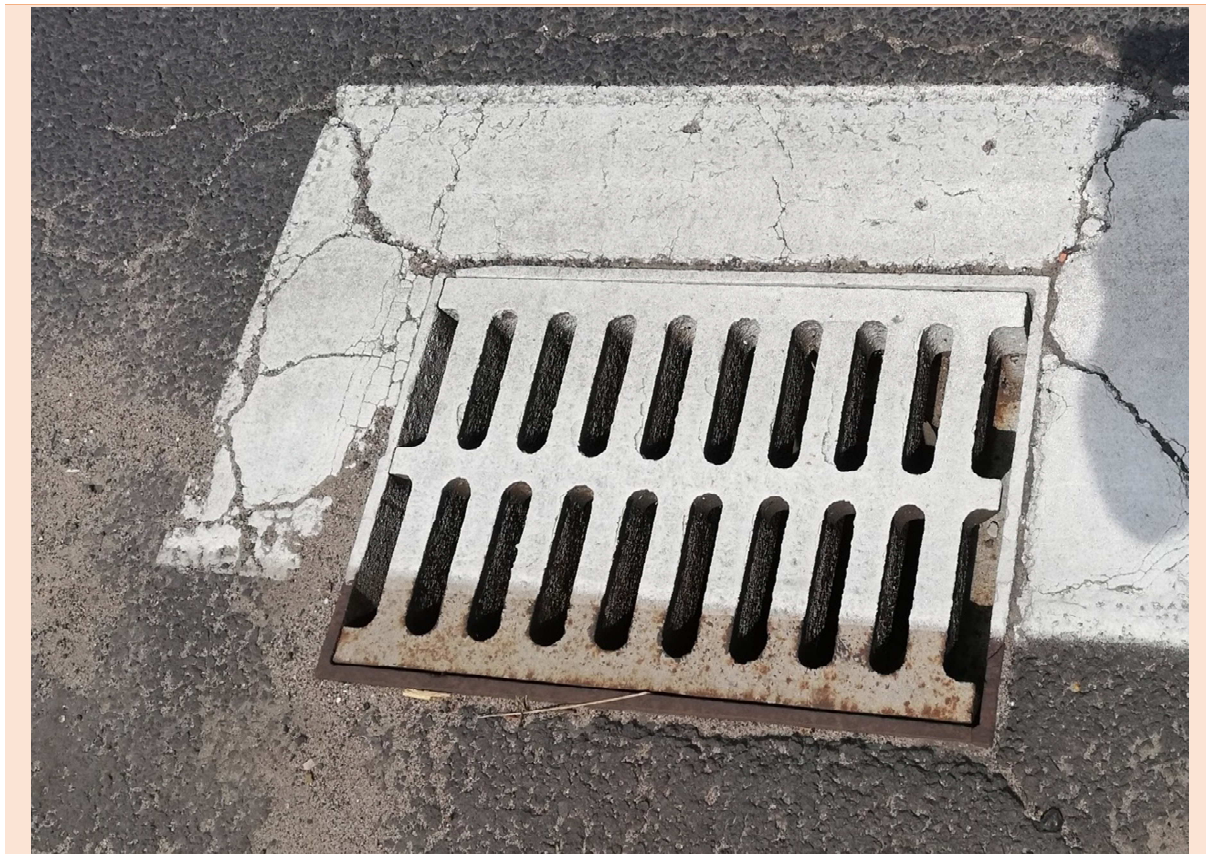
Wpusty i studzienki rewizyjne w obszarze przejścia stanowią przeszkodę dla pieszego, szczególnie osób starszych. Studzienka może powodować niespodziewane zachowania pieszych.

Mankament

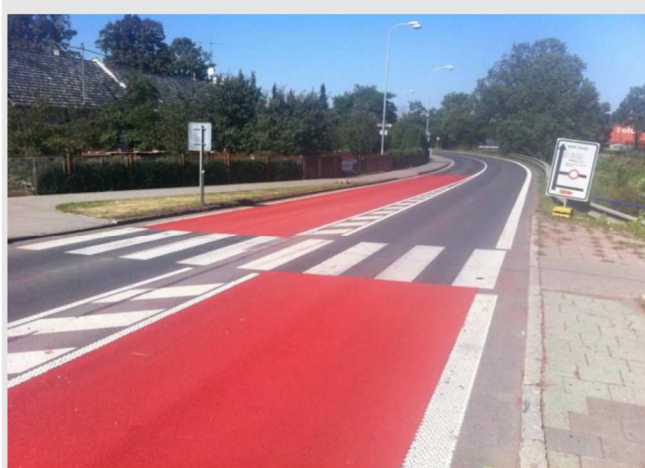
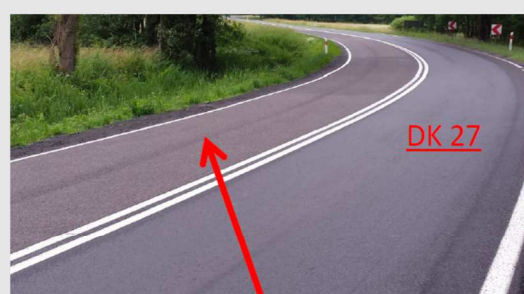
Zdjęcie 9 Przykłady zastosowania NOPWT

W miejscach, gdzie jest możliwość rozwijania dużych prędkości przed przejściem, przed przejściami przy szkołach, wskazane jest stosowanie nawierzchni o podwyższonym współczynniku tarcia (NOPWT) w celu skrócenia drogi hamowania przed przejściem. Skrócenie drogi hamowania samochodu pozwala w porę zareagować nawet na nagłe wbiegnięcie pieszego na przejście. Zastosowanie żywicy epoksydowych z kruszywem boksytowym skraca drogę hamowania o 20%. Zalecana jest nawierzchnia w kolorze naturalnym nawierzchni.

**Przed wszystkim w kolorze
naturalnym nawierzchni.**
