Adam Wojciechowski
Instytut Logistyki i Magazynowania

Paralizująca wiadomość z Chorzowa

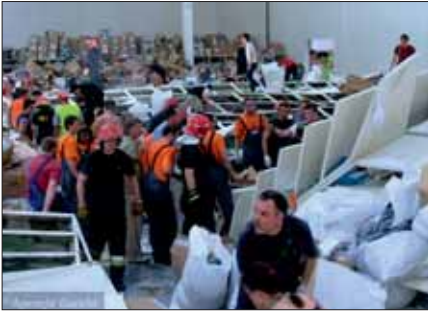
29 maja 2007 r. po godz. 13.00 srodowisko polskiej logistyki i cały kraj obiegrała paralizująca wiadomość z Chorzowa: w magazynie użytkowanym przez firmę Reporter Sp. z o.o. przewróciły się regały¹ (fot. 1 i 2). Na podstawie różnych źródeł prasowych i internetowych ustalono, że katastrofie uległo 15 (w serwisie internetowym radia RMF FM podano 20) z 25 rzędów regałów ramowych półkowych o wysokości około 2,5 m, na których składowana była odzież. W wyniku wypadku poszkodowanych zostało pięć osób, z których cztery po opatrzeniu ran w chorzowskim szpitalu zwolnione zostały do domu. Na obserwacji pozostawiono pięć ofiarę, 27-letnią kobietę, będącą w szoku pourazowym, u której nie stwierdzono żadnych uszkodzeń ciała. W akcji ratowniczej uczestniczyło około 250 osób, dowodzonych przez komendanta śląskiej straży pożarnej Janusza Skulicha. Na miejsce wy-

Fot. 1. Fragment wnętrza magazynu w Chorzowie. (Źródło: <http://serwisy.gazeta.pl/kraj> – Fot. Dawid Chalimoniuk/AG)

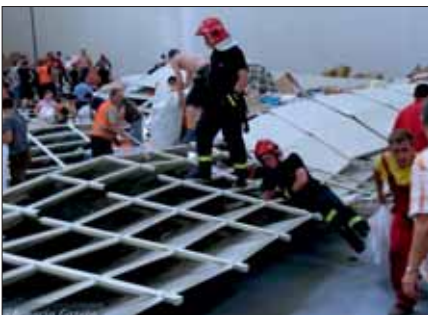
Jak to zazwyczaj bywa, pierwszy z przewracających się rzędów regałów wywołał tak zwany *efekt domina*, czyli spowodował wywrócenie się kolejnych rzędów. Na podstawie informacji dostępnych w prasie i Internecie trudno jest bliżej określić przyczyny zaistniałej sytuacji. Pytania zadane przez autora użytkownikowi regałów pozostały bez odpowiedzi. Jak podano w serwisie internetowym radia RMF FM, ze wstępnych ustaleń Państwowej Inspekcji Pracy wynika, że przedmiotowe regały albo nie były dobrze zabezpieczone, albo użytkowano je niezgodnie z przeznaczeniem. Takie powody można praktycznie podać dla wszystkich przewróconych regałów, a tak napraw-

Fot. 2. Przewrócone regały. (Źródło: <http://serwisy.gazeta.pl/kraj> – Fot. Dawid Chalimoniuk/AG)

Analizując informacje o zaistniałym w Chorzowie wypadku można przypuszczać, że eksploatowane tam regały półkowe nie były zakotwione do podszki. Oznacza to, iż wszystkie z wymienionych potencjalnych przyczyn mogły zaistnieć osobno lub w dowolnej kombinacji.

Aby uniknąć podobnych sytuacji, już podczas dobierania urządzeń do składowania zawsze należy zwracać uwagę na ich parametry eksploatacyjne, sposób prowadzenia ich obsługi, a później na ich stan techniczny. Wskazane jest przeprowadzanie okresowych przeglądów stanu technicznego użytkowanych regałów. Takie postępowanie nie zapewni pełnego bezpieczeństwa pracy, ponieważ zawsze pozostanie nieprzewidywalny czynnik ludzki, którego pomysłowość, a czasami beźmyślność nie zna granic.
