Adam Wojciechowski
Instytut Logistyki i Magazynowania

Jak zapewnić bezpieczeństwo w magazynie

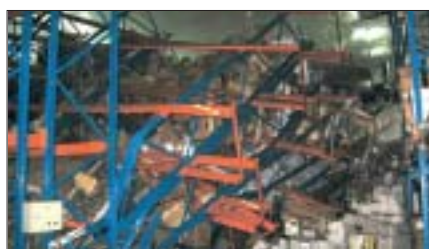
Fot. 1. Regały po katastrofie (Fot. A. Wojciechowski)

śrubowe, łączące inne elementy regałów (przykłady trwale odkształconych elementów regałów przedstawiono na fot. 1 – 4).

Eksploatacja regałów o trwale odkształconych elementach i/lub niezgodnie z przeznaczeniem stwarza olbrzymie zagrożenie dla ludzi pracujących w ich otoczeniu. Upadek jednego rzędu regałowego na ogół powoduje reakcję łańcuchową i upadek kolejnych rzędów. Zniszczeniu ulegają wówczas nie tylko regały, ale również część składowanych w nich produktów. Najgorsze jest jednak to, że każda katastrofa regału zagraża pracownikom pracującym w pobliżu, z tragicznym skutkiem włącznie.

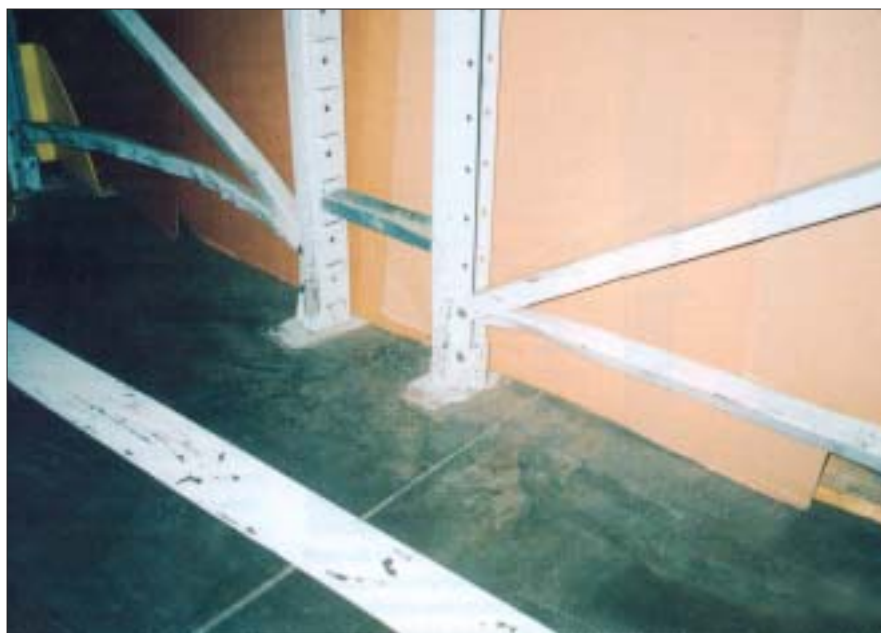
Fot. 2. Odkształcony już podczas montażu słup przedni regału ramowego paletowego wolno stojącego oraz odkształcona podczas eksploatacji odbojnica czołowa osłaniająca słupy (Fot. A. Wojciechowski)

Istotne znaczenie dla bezpieczeństwa pracy ma prawidłowy montaż regałów. Odchyłki montażowe, przekraczające wartości dopuszczalne określone w normach lub innych dokumentach normatywnych, stwarzają sytuacje równie niebezpieczne jak deformacje powstałe podczas eksploatacji. Nieprawidłowe odchyłki montażowe również zmieniają

Można dążyć do eliminowania powstających zagrożeń poprzez systematycznie przeprowadzane przeglądy stanu technicznego eksploatowanych regałów. Podczas wielu przeprowadzanych przeglądów stanu technicznego regałów zauważono, że najczęściej odkształceniom ulegają słupy przednie, które nie zostały osłonięte odbojnicami. Odkształcenia trwałe powstają w dolnej części na wysokości od około 50 – 100 mm do około 300 – 400 mm. Widać stąd, że stosowanie odbojnic osłaniających słupy jest uzasadnione. Odbojnica nie związana z regałem, lecz bezpośrednio przymocowana do posadzki, sama jest odkształcana chroniąc słup. Uszkodzone elementy regałów należy wymieniać na dobre. Nie należy ich naprawiać, ponieważ doprowadzenie kształtu elementu do stanu pierwotnego na ogół prowadzi do zmiany struktury wewnętrznej materiału i wprowadza trudne do ustalenia naprężenia wewnętrzne. Uszkodzone elementy regałów należy wymieniać na dobre.

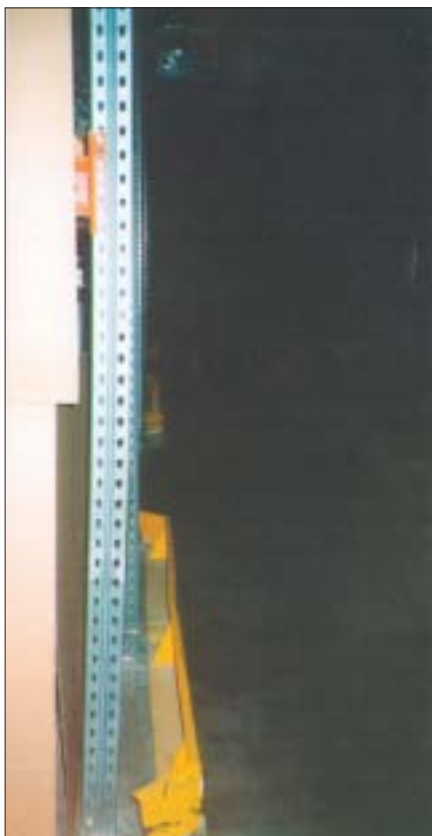
Fot. 3. Zdeformowane podczas eksploatacji elementy skratowania ramy nośnej (Fot. Z. Krojenka)

- elementy ram nośnych regałów, a w szczególności: słupy przednie, dolne elementy skratowań oraz stopy,

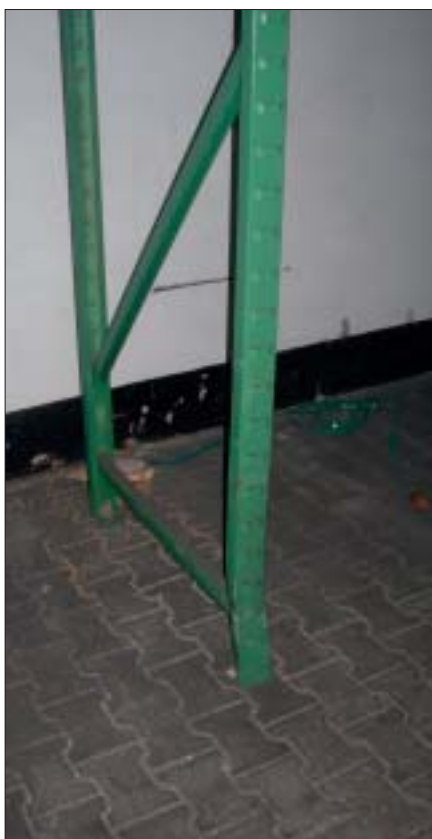
Fot. 4. Odształcone podczas eksploatacji elementy czółowych ram nośnych regału ramowego dwurzędowego, które nie zostały osłonięte odbojnicą (Fot. A. Wojciechowski)
